Foto 1, Juni 2013: Übersicht Überführung Zentralbahn

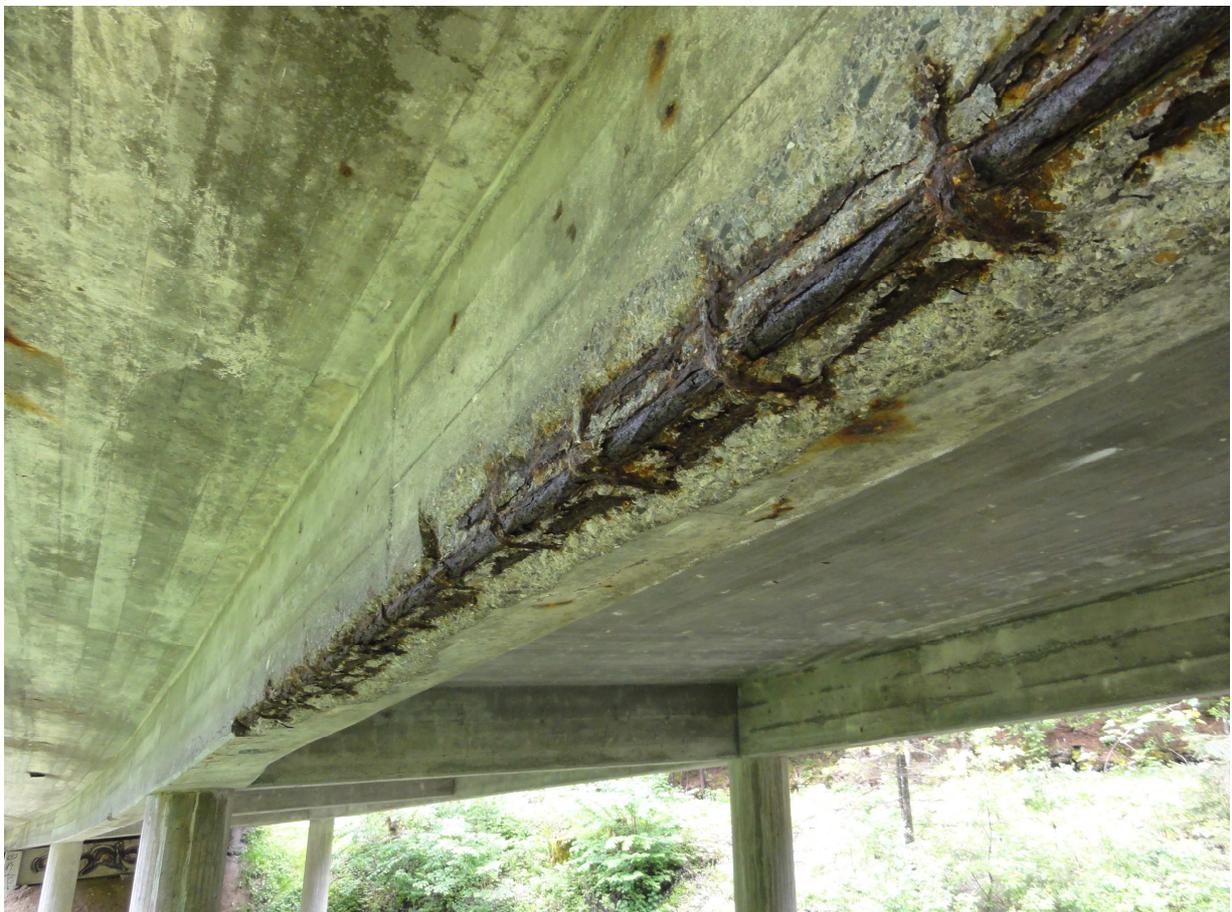
Foto 2, Juni 2013: Brückenuntersicht, Längsträger in Beton, mit korrodierter Längsarmierung

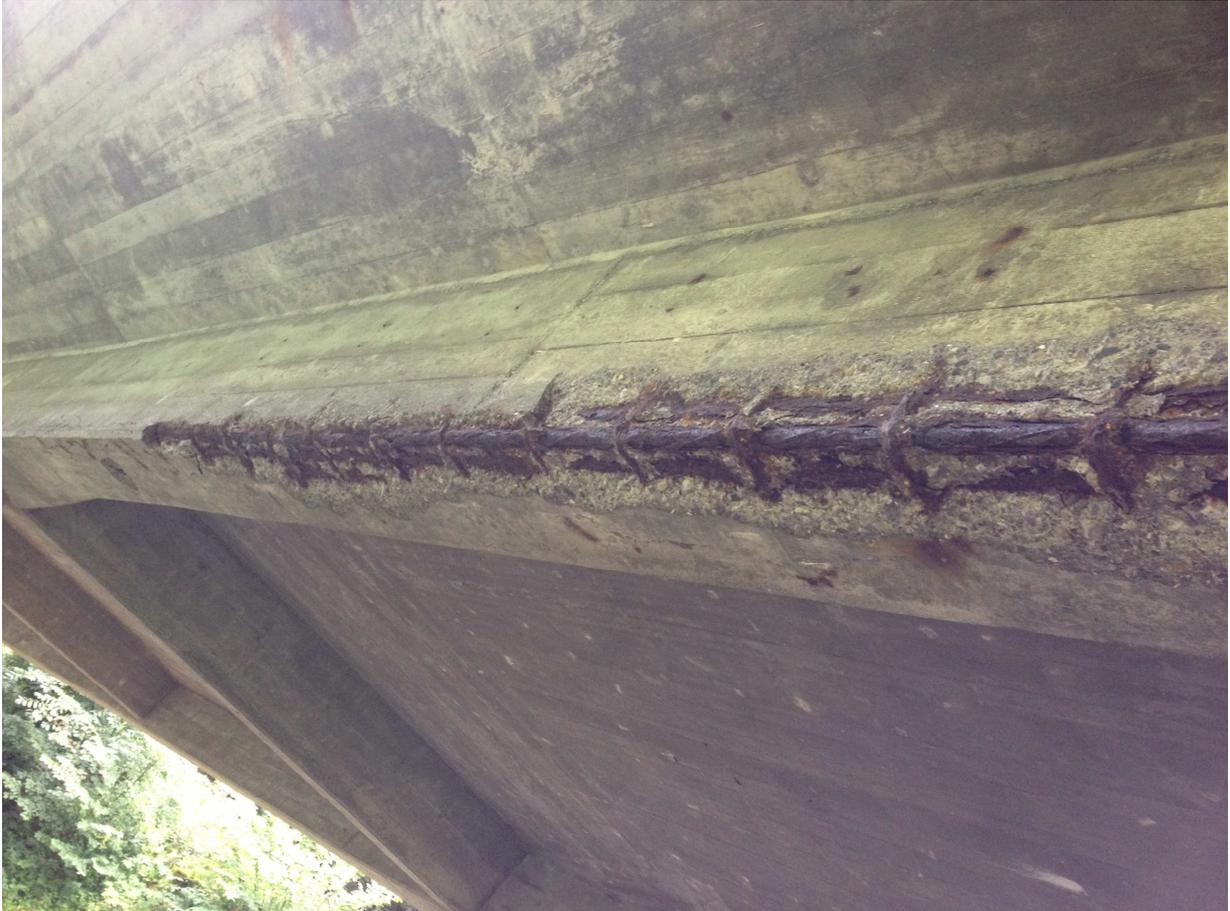
Foto 3, August 2013: Korrodierte Längsarmierung, Beton abgeplatzt

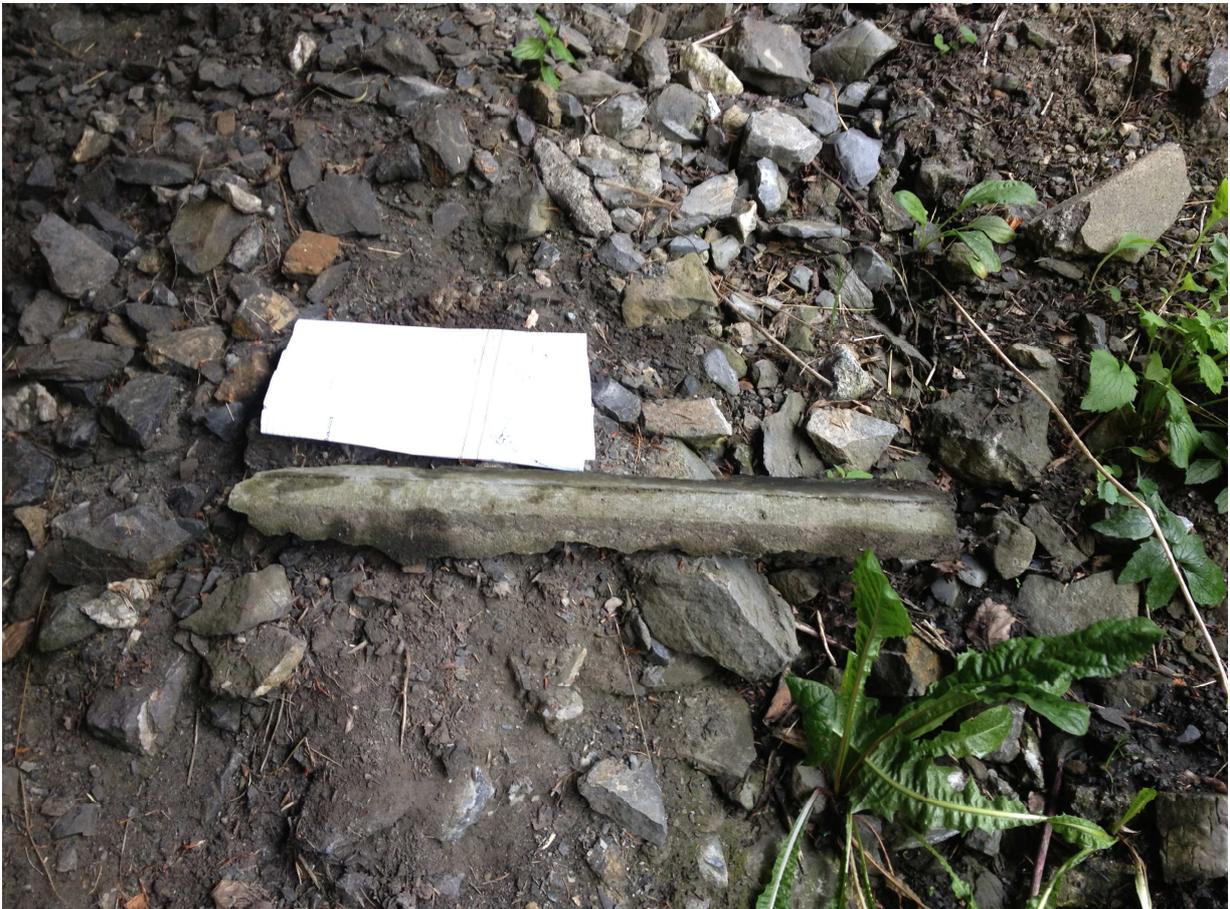
Foto 4, August 2013: Betonabplatzungen unter der Brücke

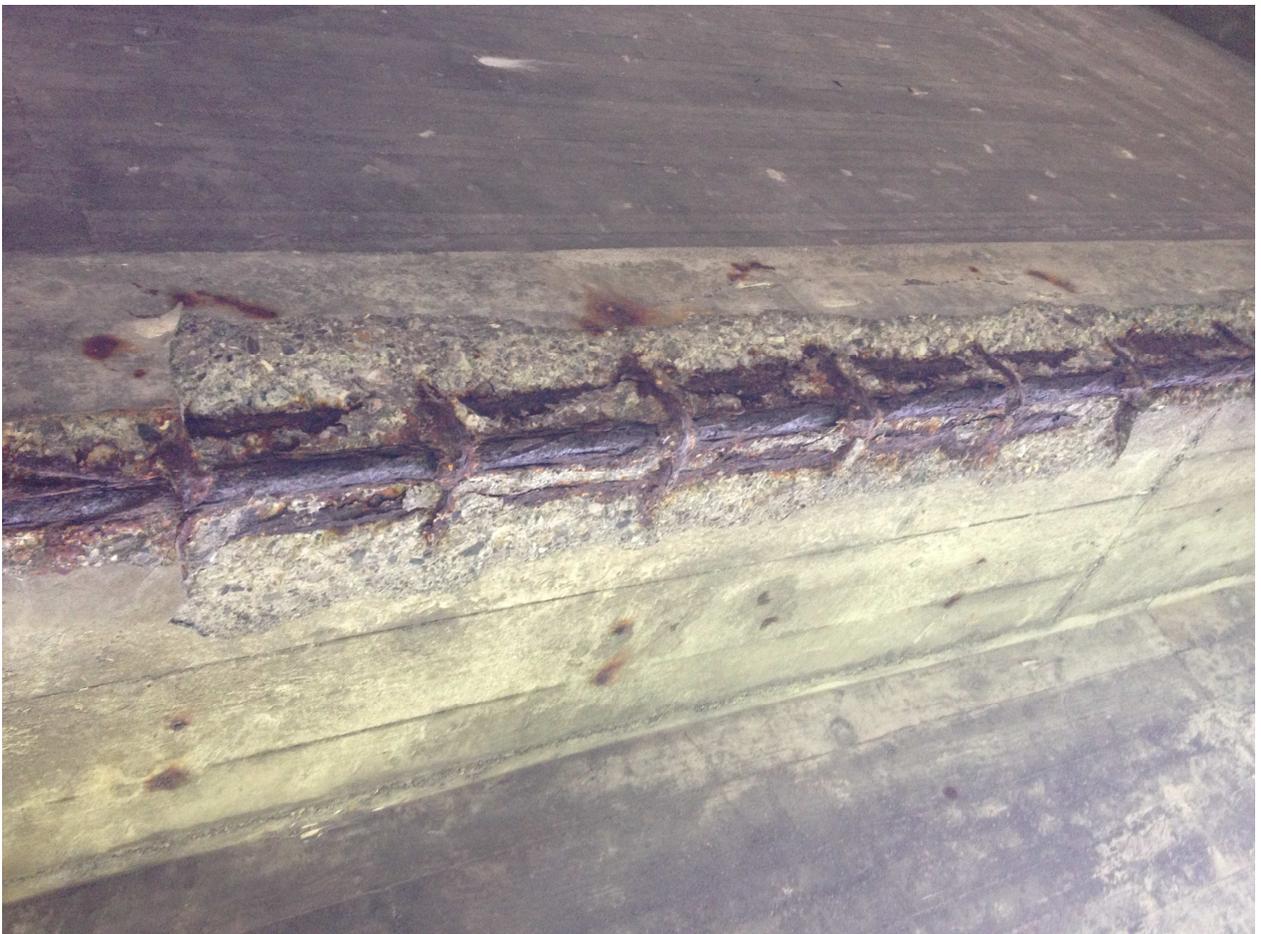
Foto 5, August 2013: korrodierte Längsarmierung mit Schubbügel, z.T. durchgerostet

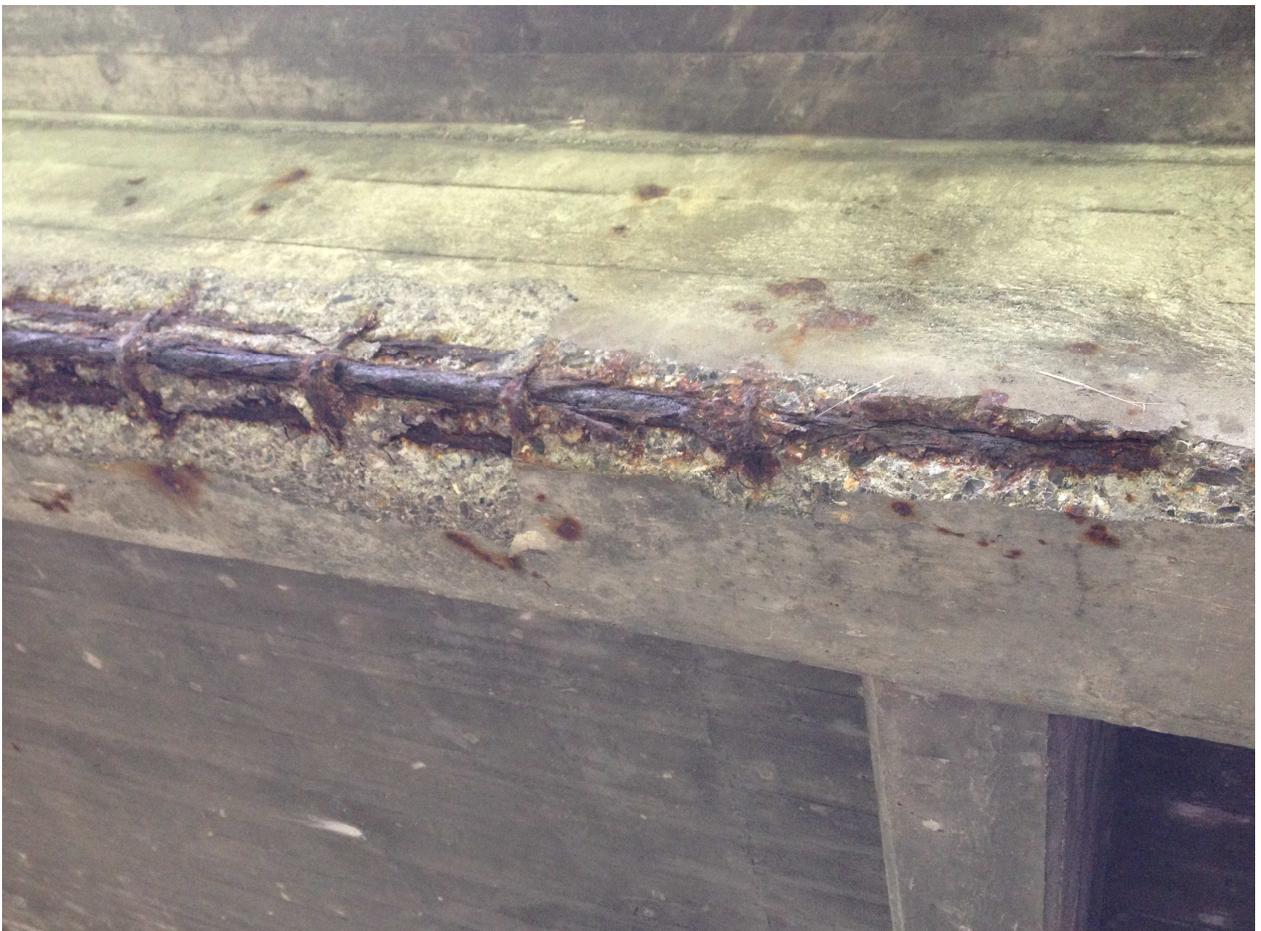
Foto 6, August 2013: Längsträger mit ungeschützter korrodiertes Längsarmierung im Bereich der Querträger

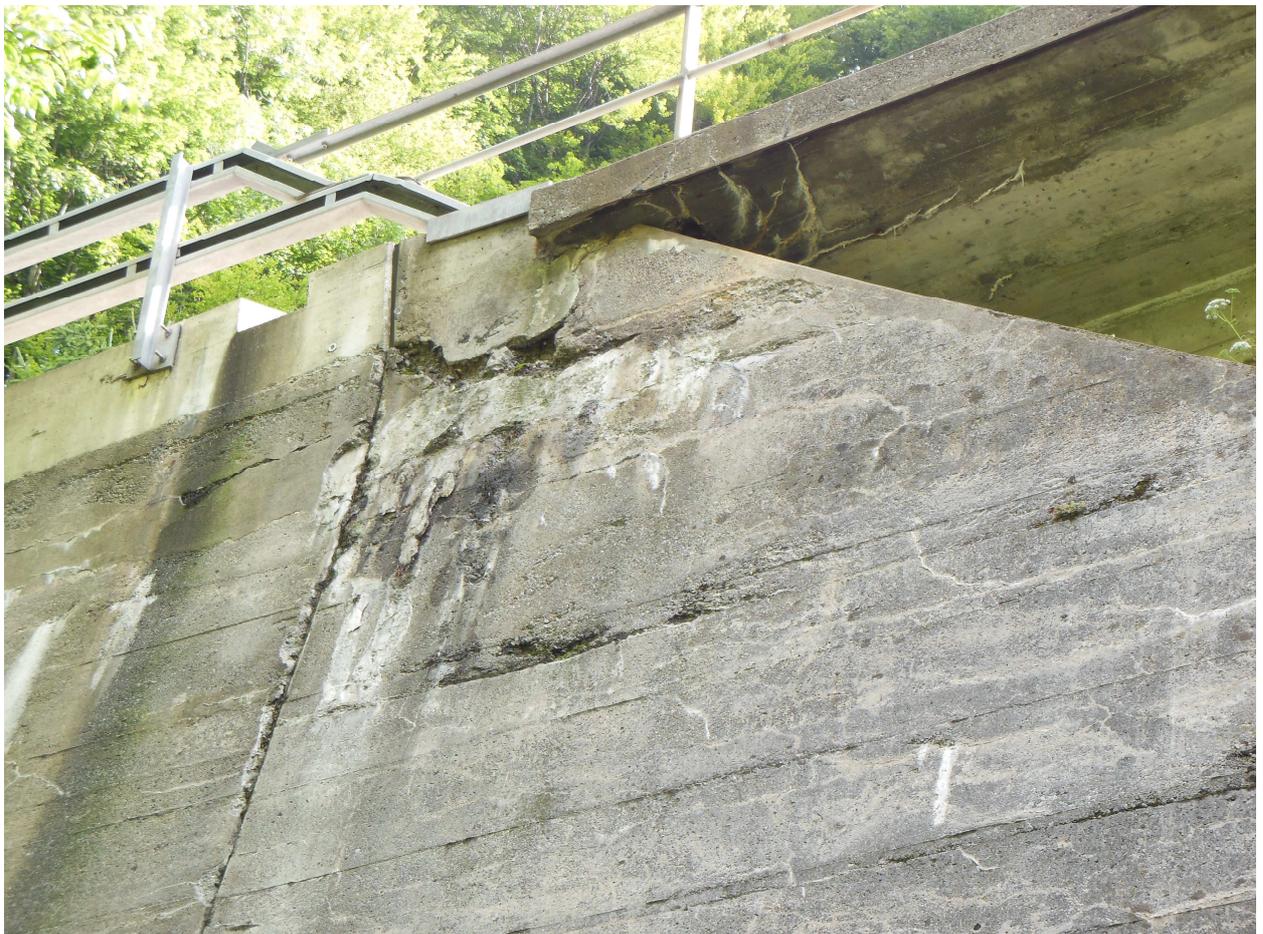
Foto 8, August 2013: schadhafte Stellen beim Brückenaufleger

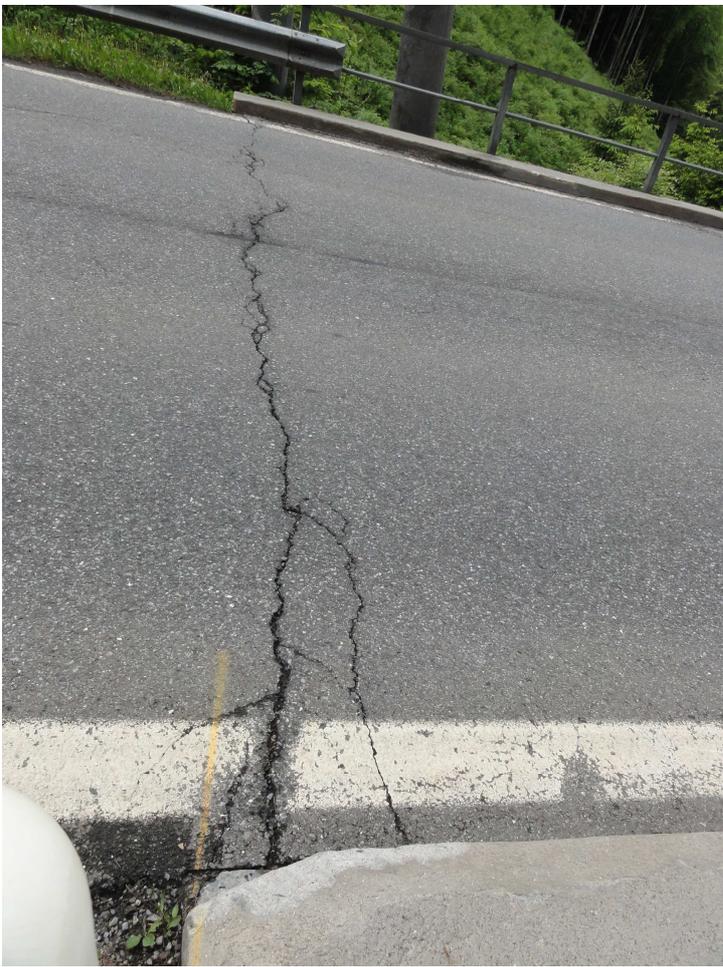
Foto 9, August 2013: Belagsrisse auf Brückenplatte

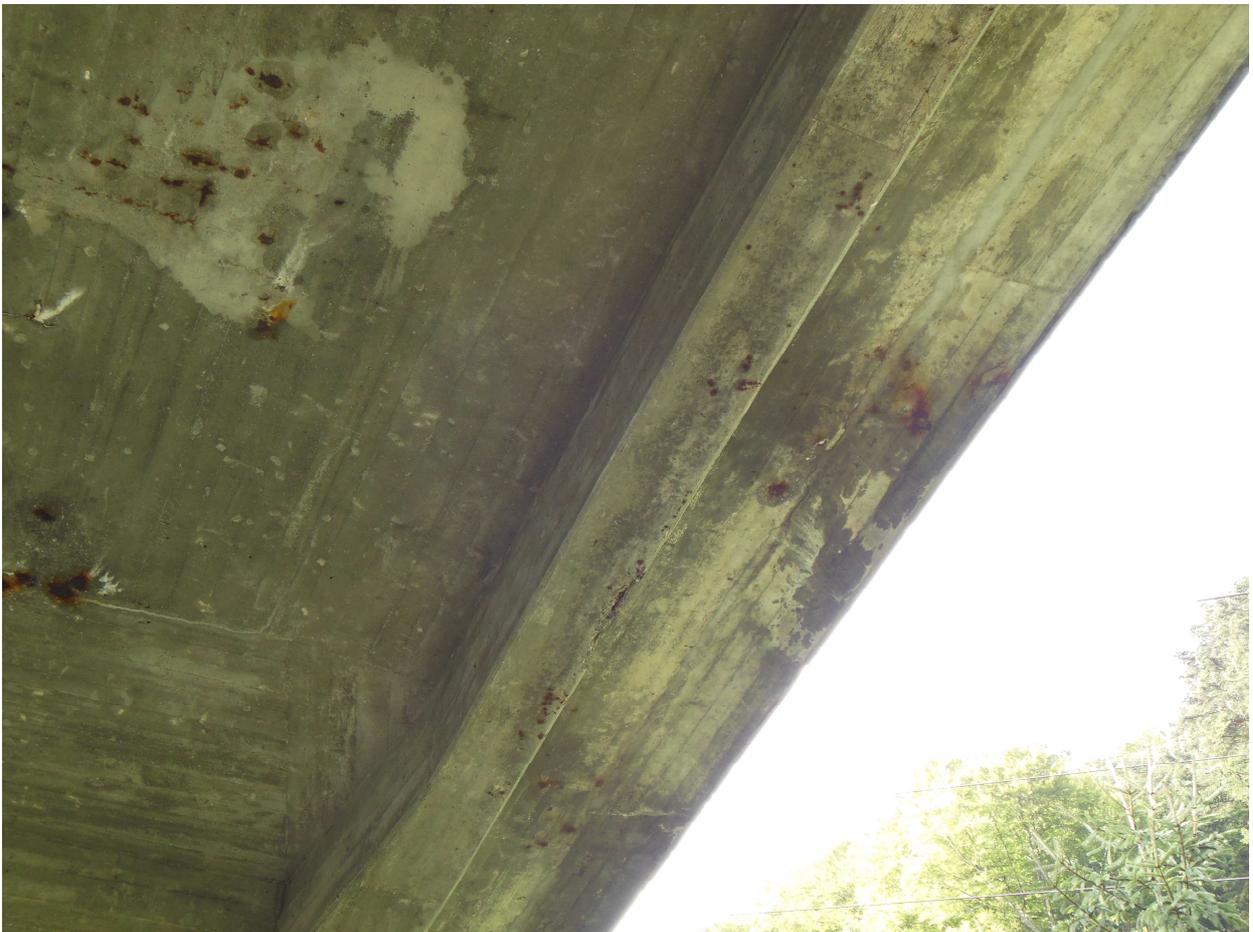
Foto10, August 2013: Untersicht Brückenplatte mit sichtbarer korrodierter Armierung
