## **Bericht des Regierungsrats zu einem Kantonsratsbeschluss über einen Beitrag an das Hochwasserschutzprojekt Engelbergeraa und Zuflüsse, Gemeinde Engelberg**

vom 3. Juli 2007

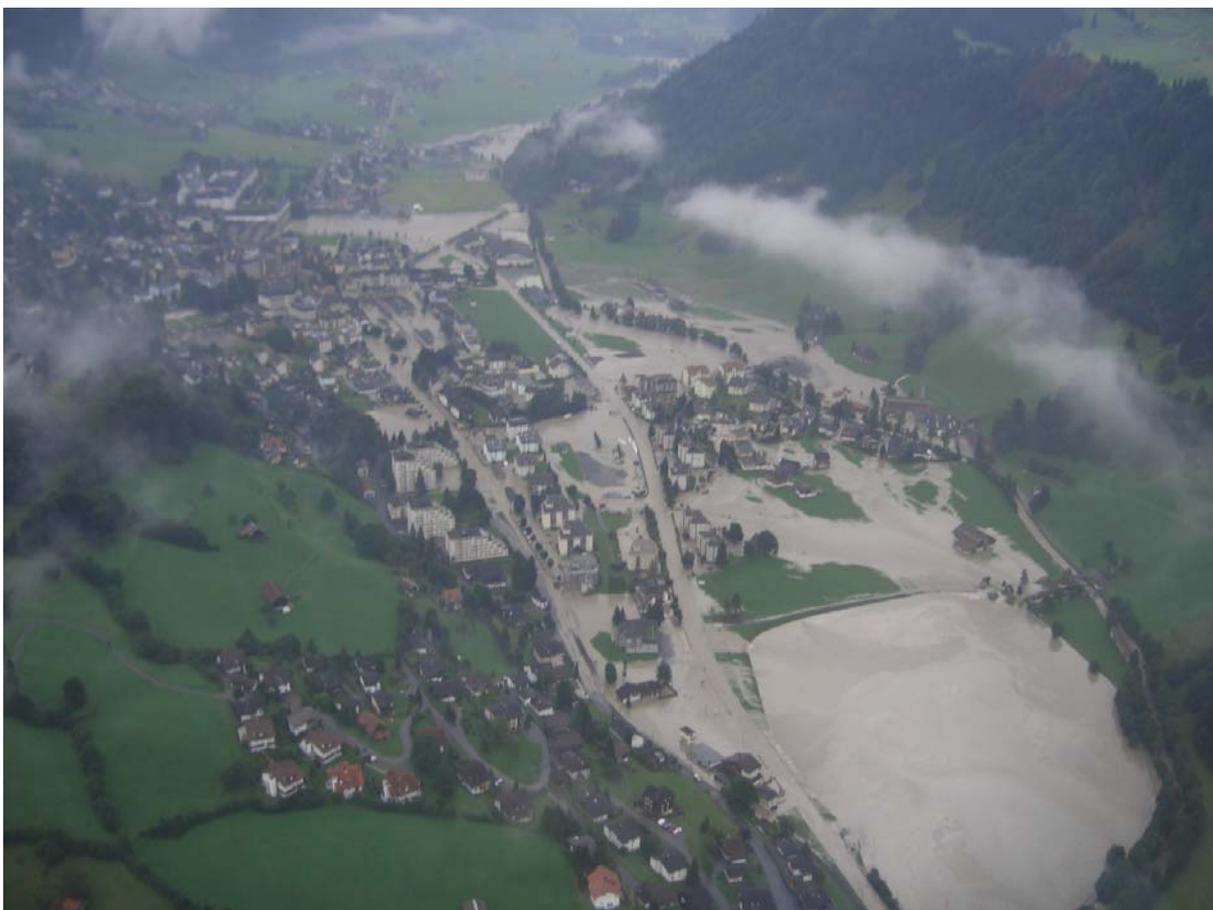
In der Nacht vom 22. auf den 23. August 2005 unterspülte die Engelbergeraas unterhalb des Eugenisees mehrere Pfeiler des Lehnenviadukts der Kantonsstrasse nach Engelberg. Die Fundamente mehrerer Pfeiler glitten ab, was zum Einsturz der Brückenplatte führte und die Strasse zusammen mit dem Bahntrasse der Zentralbahn auf einer Länge von rund 60 m zerstörte.

Foto Engelberg am Dienstag 23. August 2005

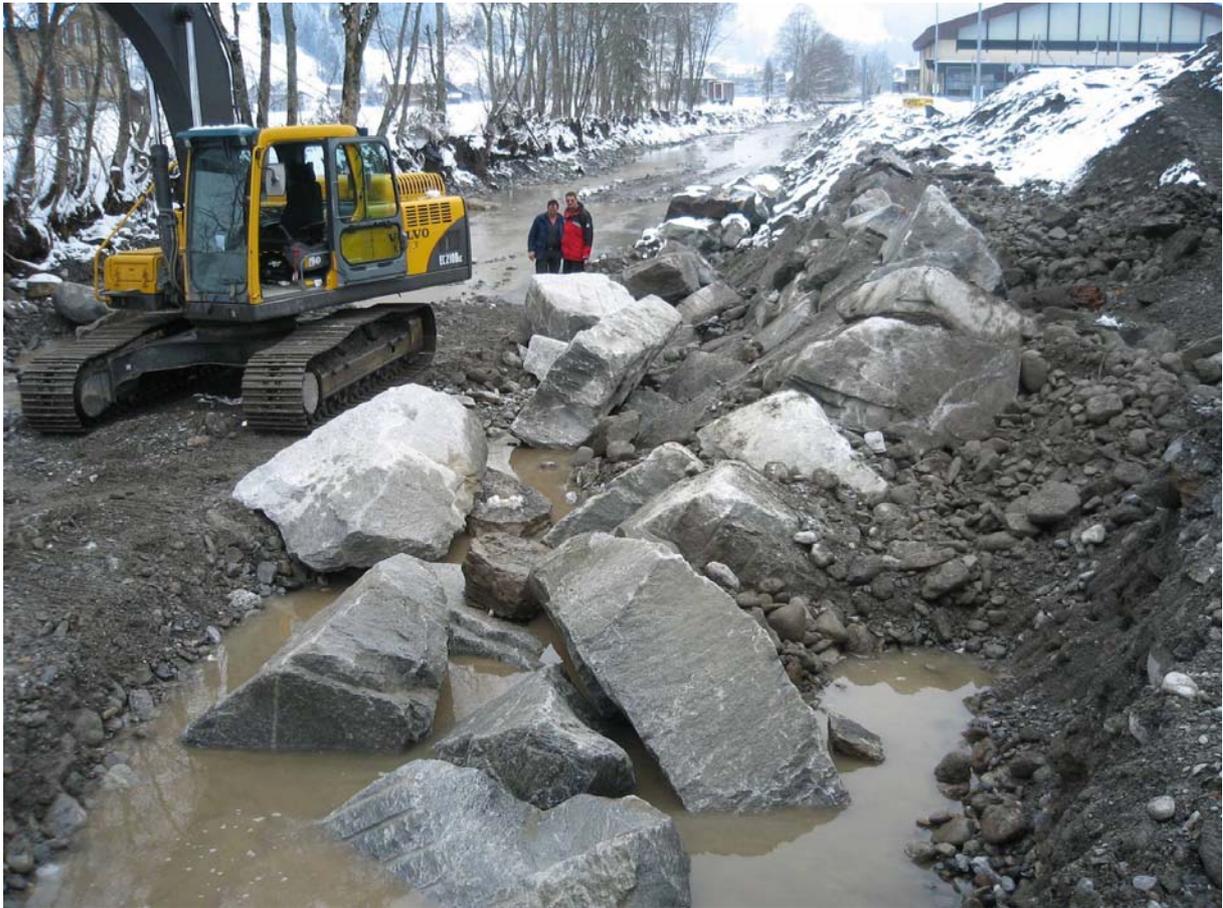
Foto Sofortmassnahmen an der Engelbergeraai: Wiederherstellung und Sicherung der unterhalb der Bänklialpbrücke, die wichtigste Schlüsselstelle im gesamten Projekt. Aufnahme vom Winter 2005/2006

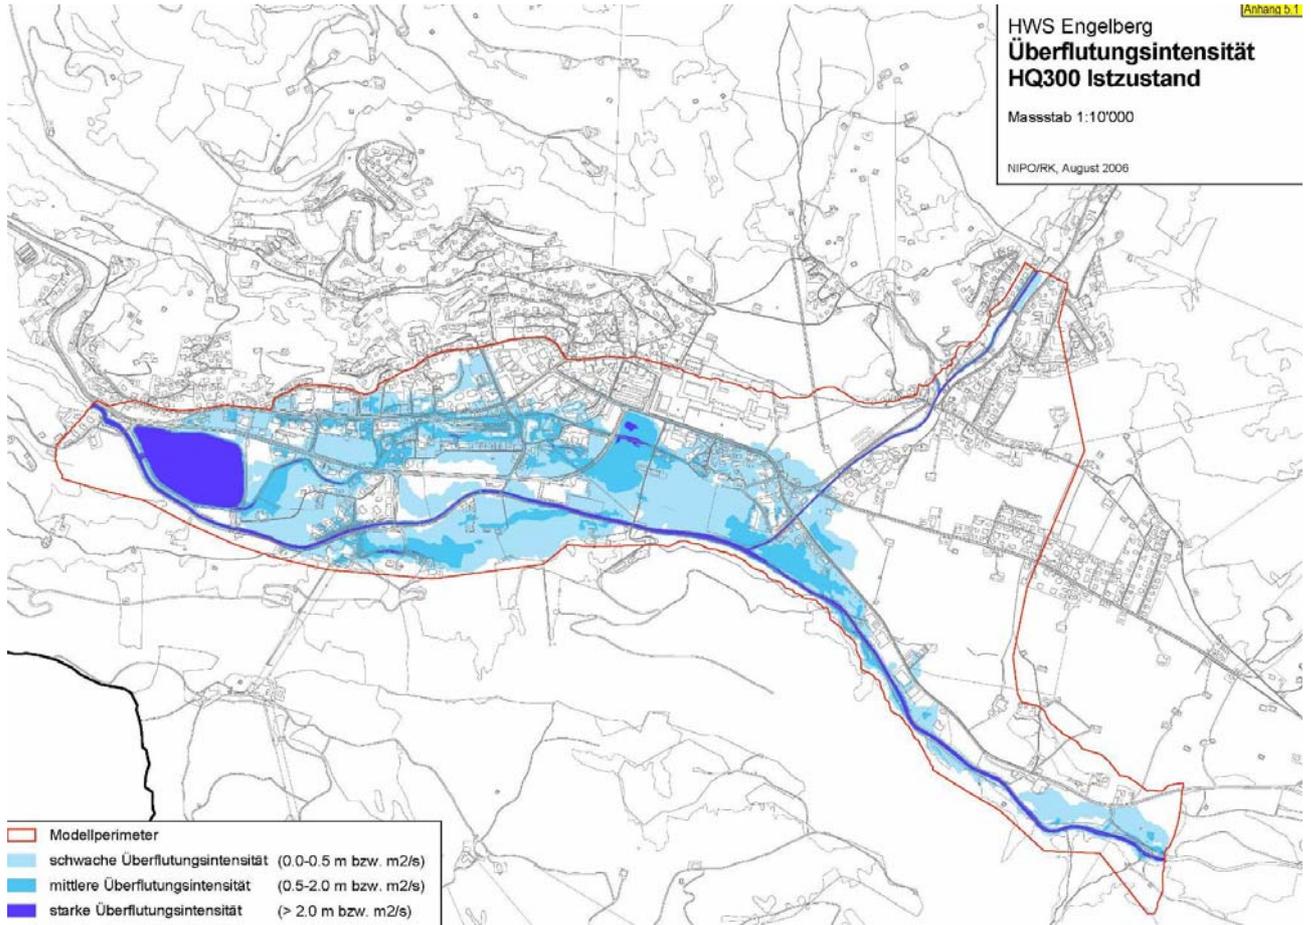
Die Überflutungsberechnung erfolgte mit der Ganglinie des  $HQ_{300}$ . Die Zuflüsse der Engelbergeraas, des Dürrbachs und der Siebenquellen wurden zeitlich so gesteuert, dass sich im Unterlauf der Engelbergeraas die massgebende Abflussspitze von  $120 \text{ m}^3/\text{s}$  ergab.

Das Modell gibt im Wesentlichen das Überflutungsbild des Ereignisses vom August 2005 wieder.

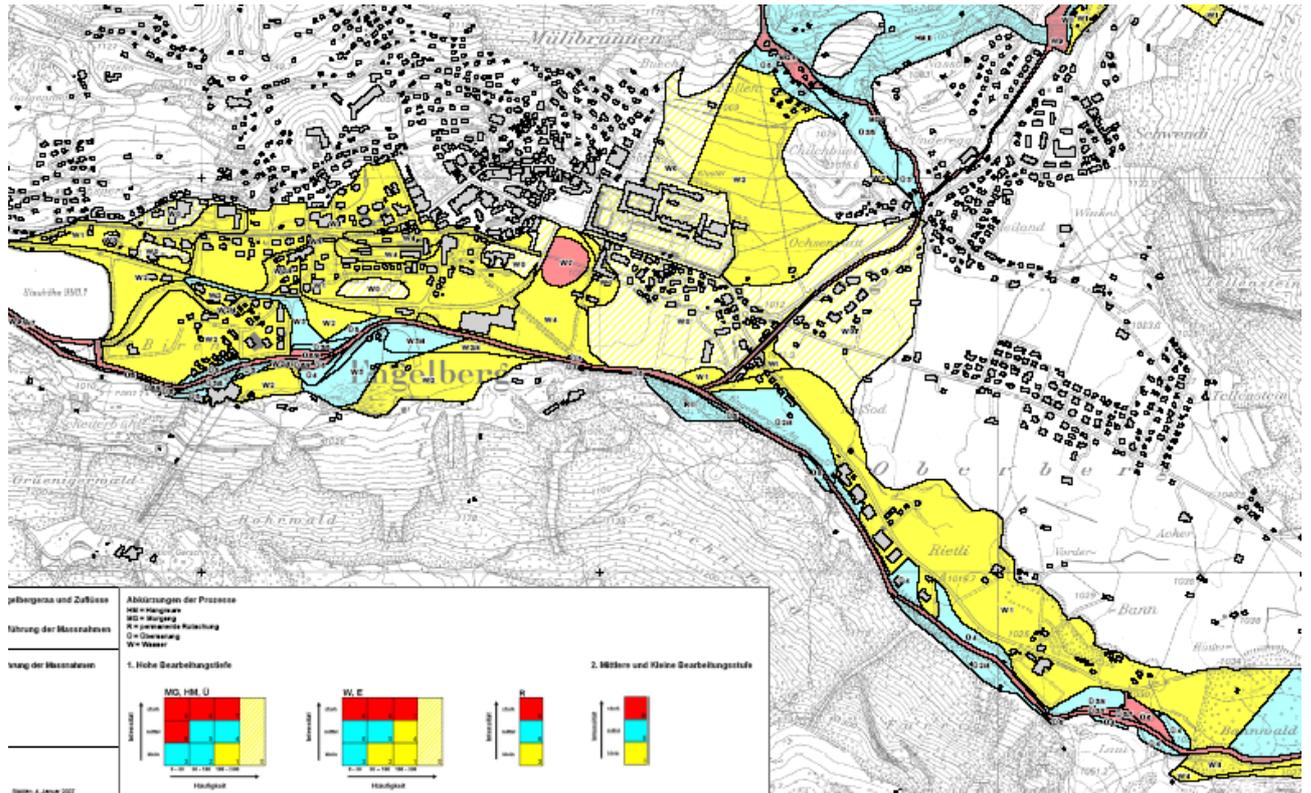
Die Hochwasserkatastrophe vom August 2005 bestätigte die Beurteilungen der im Jahr 2001 erstellten Gefahrenkarte „Hochwasser/ Wildbachprozesse Engelberg“ bezüglich der Schwachstellen, Ausbruchstrecken und Überflutungsflächen. Die Intensitäten der Wildbach- und Hangmurenprozesse wurden in der Gefahrenkarte stellenweise unterschätzt. Die Gefahrenkarte wurde nach dem Ereignis vom August 2005 deshalb an einigen Stellen angepasst. Sie ist nachfolgend als Ausschnitt der wichtigsten Gebiete (Dorf Engelberg, Mehlbach) dargestellt:

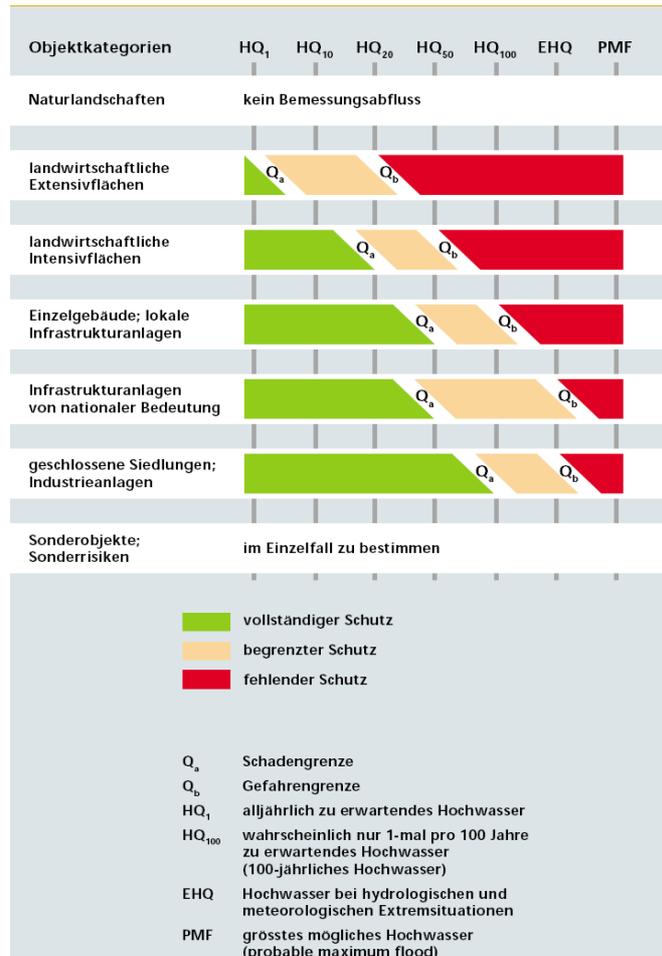
Schutzziele gemäss Vorgaben des Bundes (BAFU, Hochwasserschutz an Fließgewässern, 2001)

Für geschlossene Siedlungen samt Talstation der Bergbahnen soll bei einem HQ<sub>100</sub> ein vollständiger Schutz gewährleistet werden. Bei Hochwasser HQ<sub>300</sub> sollen nur schwache/mittlere Intensitäten möglich sein. Insgesamt richten sich die Schutzziele nach den Vorgaben des Bundes.

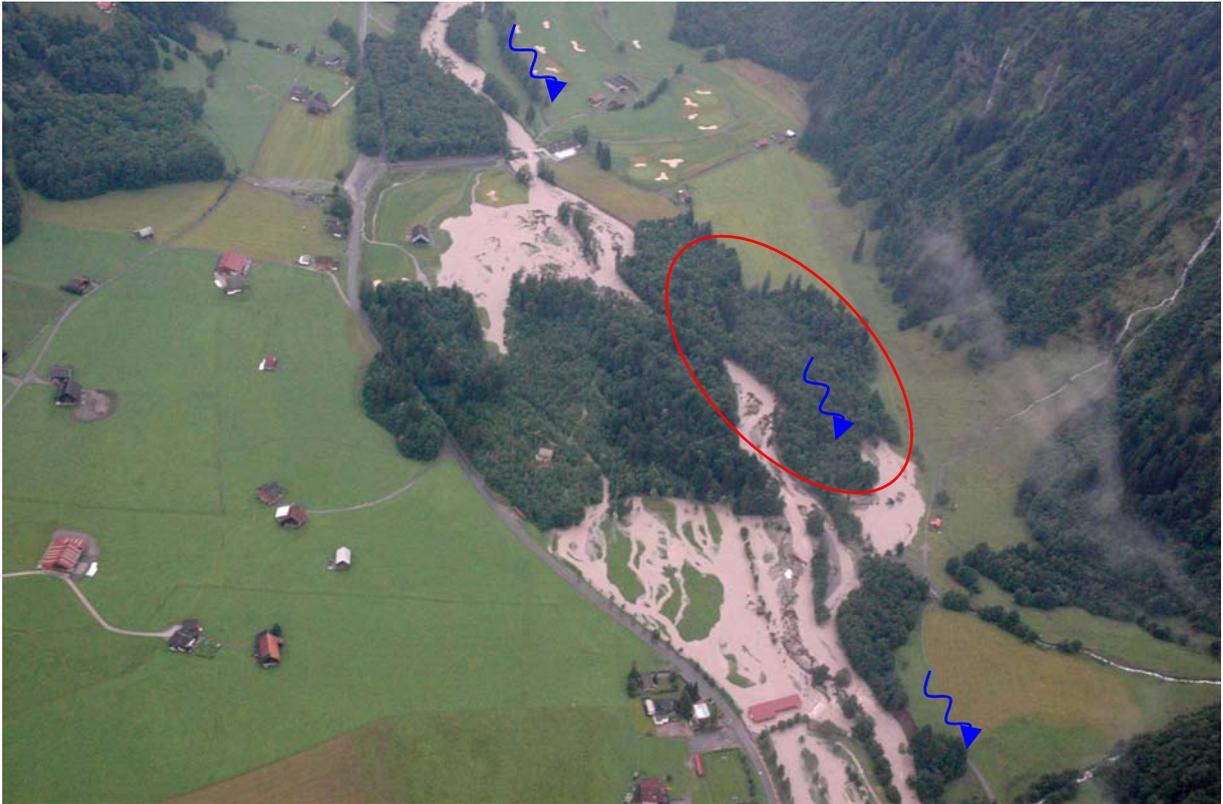
Foto Lage des Geschiebesammlers Bannwald. Darstellung auf einer Luftaufnahme vom 23. August 2005. Man erkennt, dass die Engelbergeraas genau an dieser Stelle die natürliche Tendenz hat, Geschiebe abzulagern.

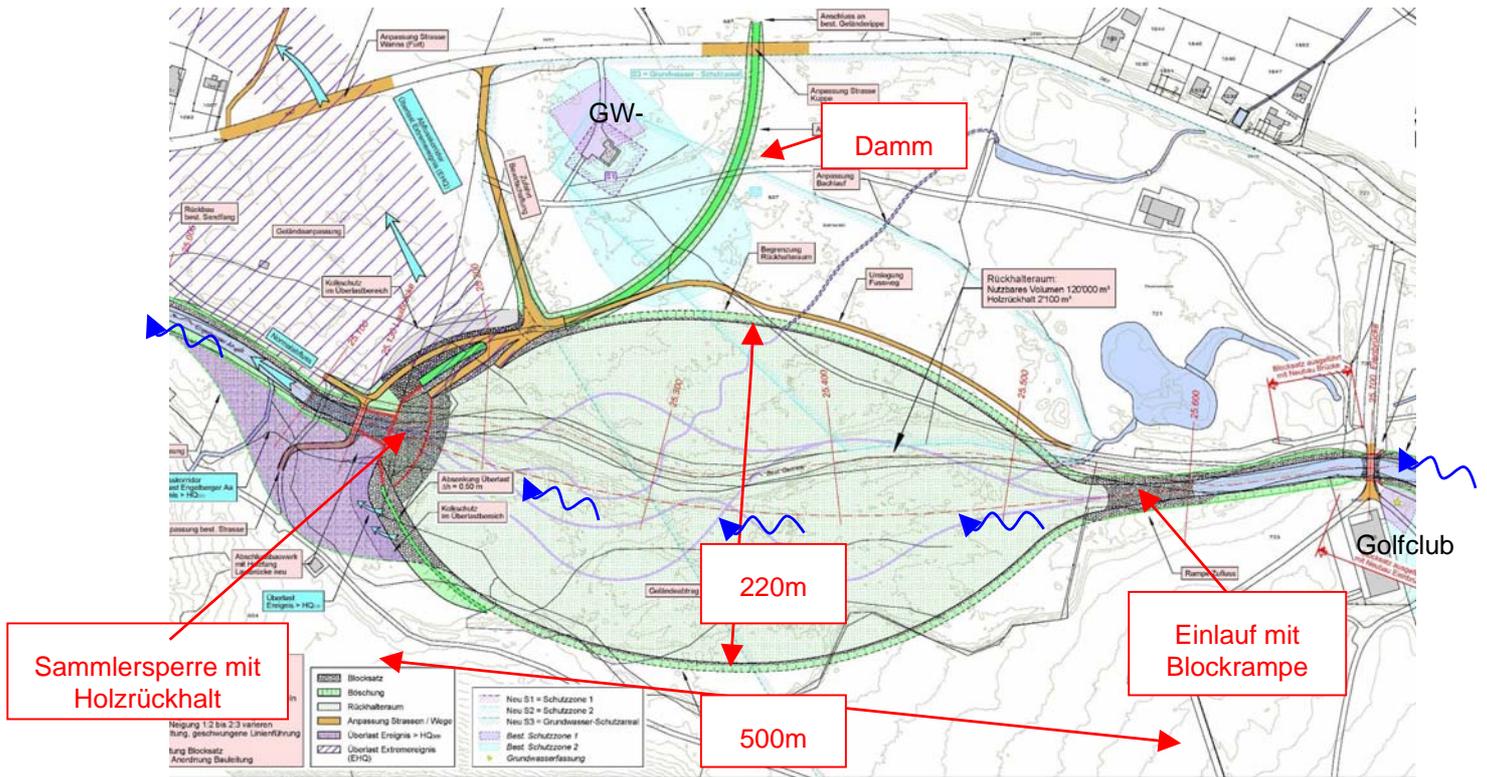
Damit sich in der Zwischenstrecke Dürrbach – Dorf keine bedeutenden Auflandungen mehr ereignen, muss der Geschiebesammler Bannwald die überschüssige Geschiebefracht eines HQ<sub>300</sub> aufnehmen können. Unter Berücksichtigung einer Sicherheitsmarge für unvorhergesehene Prozesse ist der Geschiebesammler daher auf 120 000 m<sup>3</sup> ausgelegt.

Abb. Situation des Geschiebesammlers mit hauptsächlichen Merkmalen zum Bauwerk. Vgl. auch Übersichtsfoto auf Seite 18

Damit sich das Geschiebe bei einem Grossereignis zuverlässig im Sammler abgelagert, ist ein Sohlen- und Verlandungsgefälle von 1,1 Prozent notwendig. Das bestehende Flussgerinne muss deshalb abgeflacht werden. Am vorderen Rand wird eine fünf Meter hohe Geschiebedosiersperre mit dahinterliegendem Holzrückhaltereichen gebaut. Gegen hinten wird die Sohle mit dem geforderten Längsgefälle ausgebaggert und am oberen Ende des Sammlers mit einer maximal vier Meter hohen Blockrampe gesichert.

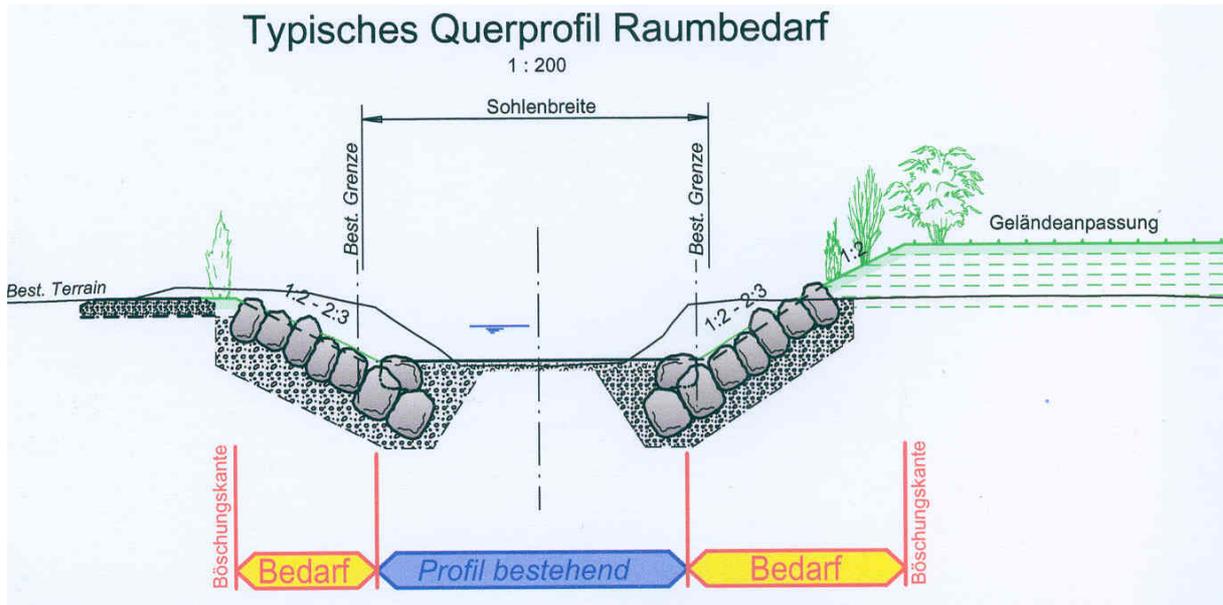
Abb. Normalprofil des Gerinneausbaus vom Geschiebesammler Bannwald bis in die Schluchtstrecke

Dies bedeutet fast überall eine Verbreiterung der Bachsohle (auf acht Meter bis zur Mündung des Dürrbachs, dann auf zehn Meter bis zum Eugenisee), verbunden mit einer Abflachung der Böschungen auf Neigungen 1:2 bis maximal 2:3 und einer Sicherung mit Blocksteinen. Es wird ein deutlich breiteres Abflussprofil geschaffen und gleichzeitig auch ein Teil des erforderlichen Gewässerraumes gesichert.

Die rechte Böschung wird auf der ganzen Länge bis zum unteren Rand des Siedlungsgebietes Biren gegenüber der linken Seite um einen Meter überhöht. Dadurch wird verhindert, dass das Gerinne im Überlastfall nach rechts in Gebiete mit hohem Schadenpotenzial ausbricht.

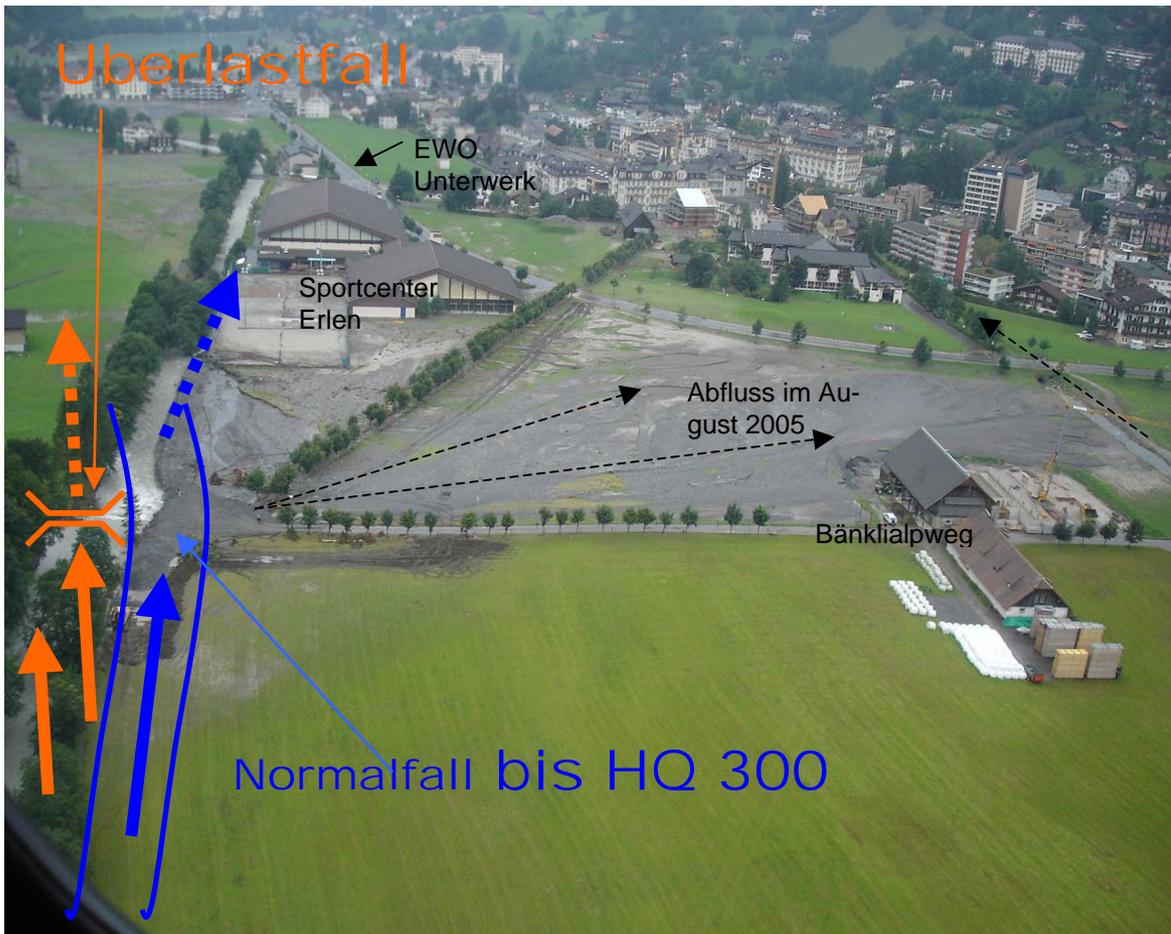
Foto Schematische Darstellung der neuen Gerinnegestaltung im Abschnitt Dürrbach bis Bänklialpbrücke. Mit der Ausbildung einer Doppelbrücke wird erreicht, dass auch im Überlastfall der verhängnisvolle Ausbruch nach rechts in Richtung Erlenbach und Dorf nicht mehr möglich ist.

Die heute spitzwinklige Dürrbach-Mündung wird neu ausgerundet gestaltet. Ab der Dürrbachmündung wird das Gerinne kontinuierlich weiter nach rechts verlegt, so dass es im Bereich der Bänklialpbrücke um rund eine Gerinnebreite rechts des heutigen Flusslaufes zu liegen kommt. Dies ermöglicht, das bestehende Gerinne als Flachufer und Zwischenboden auszubilden, so dass die Engelbergeraas im Überlastfall die gesamte Breite in Anspruch nehmen kann. Die Bänklialpbrücke wird als Doppelbrücke gestaltet, wobei der Bach im Normalfall bis HQ<sub>300</sub> durch das rechte Brückenfeld fließt; das linke Feld ist für den Überlastfall vorgesehen.

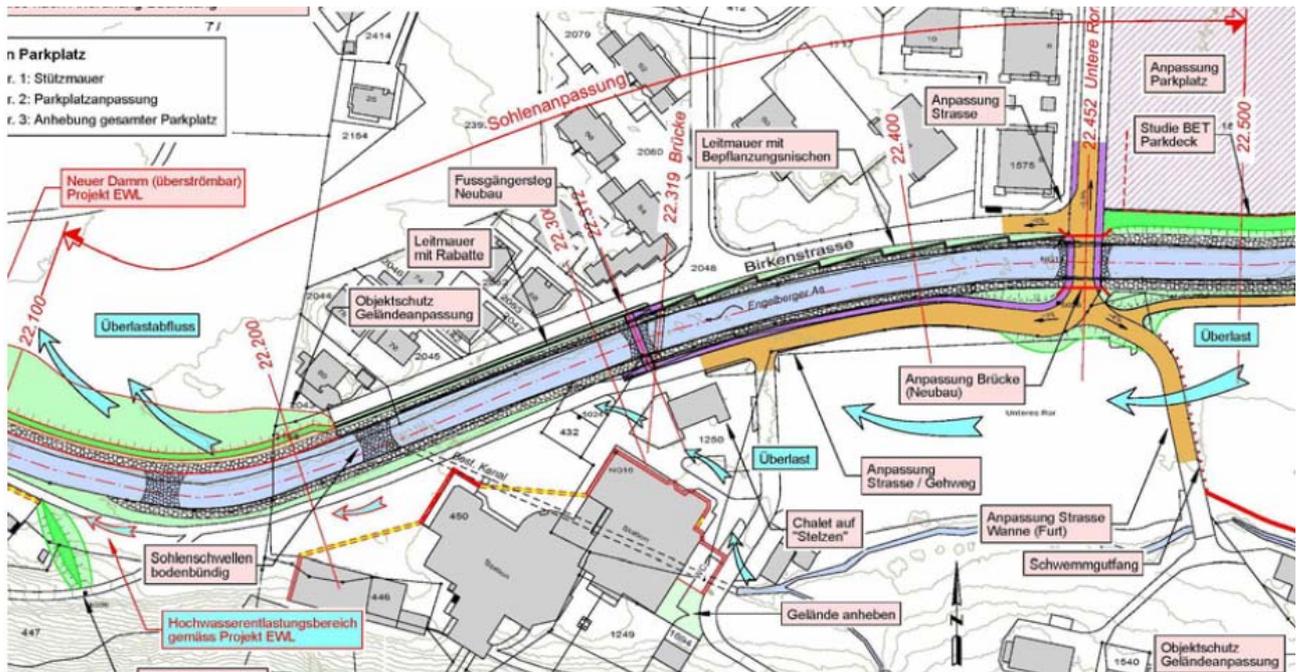
Auf der rechten Seite (Birkenstrasse) wird an Stelle eines Blocksatzes eine Leitmauer errichtet. Sie kommt im Bereich des heutigen Trottoirs zu liegen. Der Überlastkorridor aus dem Gebiet Rohr muss rechtsseitig parallel zum Gerinne durch den Abschnitt geführt werden, die Platzverhältnisse sind im Bereich der Talstation aber sehr eng. Zudem steht das „Chalet“ der Bergbahnen mitten in diesem engen Korridor. Durch Anheben des Chalets und Objektschutzmassnahmen bei der Talstation sollen der Abfluss gewährleistet und das Schadenrisiko minimiert werden.

Kunstabauten: Die Brücken der Gerschnistrasse (Zufahrt Bergbahnen) und der Fussgängersteg müssen massiv (1.60 m, bzw. 1.0 m) angehoben werden damit die geforderten Wassermengen schadlos abgeführt werden können. Das bedingt grosse Anpassungen an den Zufahrten zu diesen Brücken und an den Einfahrten zu den umliegenden Liegenschaften. Im Rahmen laufender Studien zur Erschliessung und den Parkplatzverhältnissen wird auch eine Bergwärts-Verschiebung der Brücke geprüft.

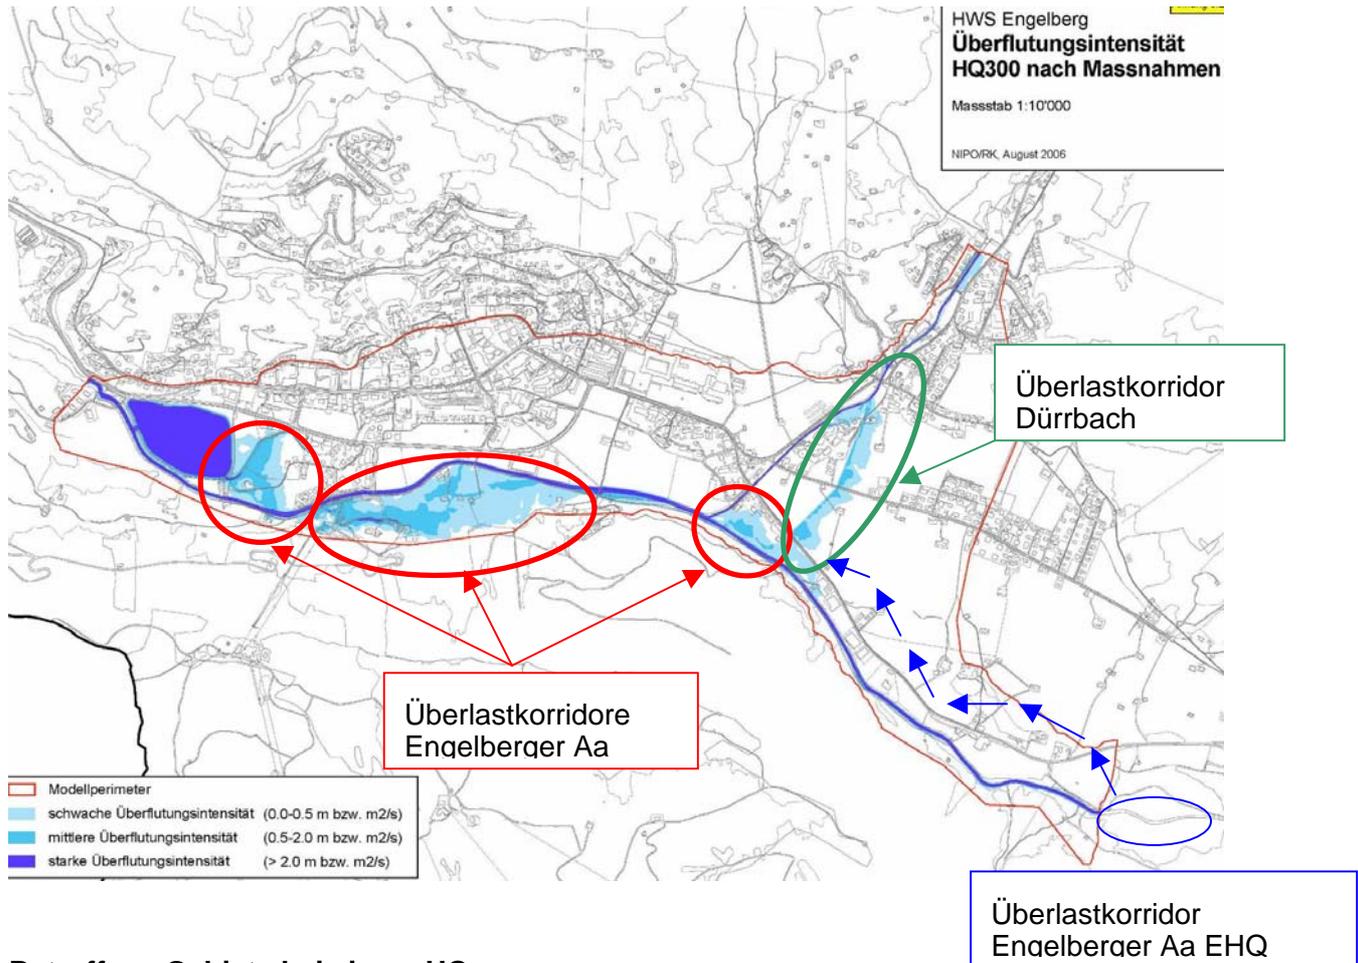
Der Überlastfall der Engelbergeraa ist in der nachfolgenden Darstellung aufgezeigt. Sie stellt die Auswirkungen eines 300-jährlichen Abflussereignisses unter Berücksichtigung der vorgängig beschriebenen Verbaumassnahmen dar.

Im Abschnitt Geschiebesammler Bannwald bis an den untern Rand des Gewerbegebietes (Eien) kann das 300-jährliche Ereignis aufgrund der flachen Böden links des Gerinnes im Bereich des Gewässerraumes bewältigt werden. Anschliessend sind die Gebiete Eien (1), Unteres und Oberes Rohr (2) und Biren (3) von Überschwemmungen im Überlastfall betroffen.

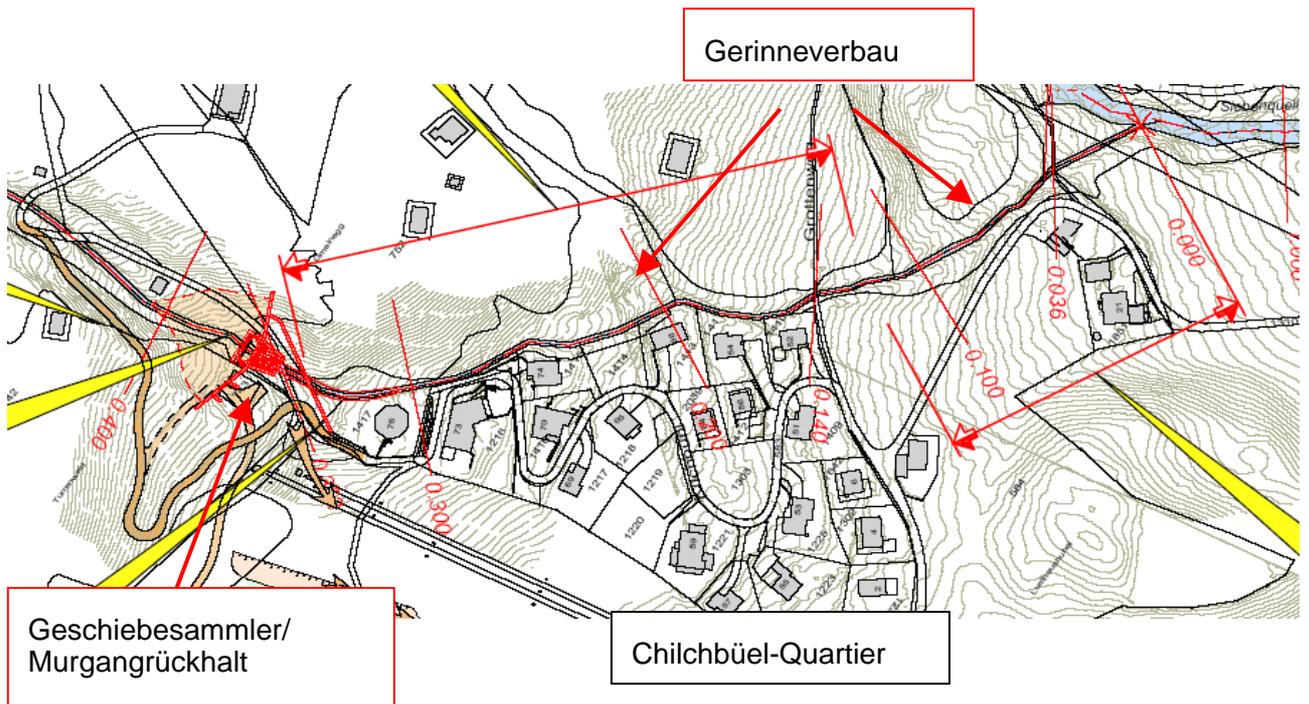
Direkt oberhalb des gefährdeten Siedlungsgebietes ist in der Turrenplatte ein Geschiebesammler vorgesehen. Um die gemäss Projektanforderungen vorgesehenen 3 000 m<sup>3</sup> Material zurückzuhalten, ist im 22 Prozent steilen Gelände eine Frontsperre mit einer Gesamthöhe von 10 Metern notwendig, ihre Gesamtbreite beträgt zirka 50 Meter. Talseitig der Sperre werden mit einer Vorsperre und Seitenmauern ein Tosbecken ausgebildet. Zusätzlich ist ein Schwemmholzrechen vorgesehen. Die bestehende Erschliessung der Liegenschaft Gmeinegg muss verlegt werden.

Für den Bau und den Unterhalt des Geschiebesammlers ist der Bau einer neuen Erschliessung notwendig: Diese führt vom Gebiet Buechli über den obersten Bereich der Klostermatte zum Geschiebesammler. Nach Vollendung der Bauarbeiten wird die Erschliessung mit Ausnahme der beiden Fahrspuren wieder humusiert, sie soll später nur zu Unterhaltungszwecken benutzt werden.

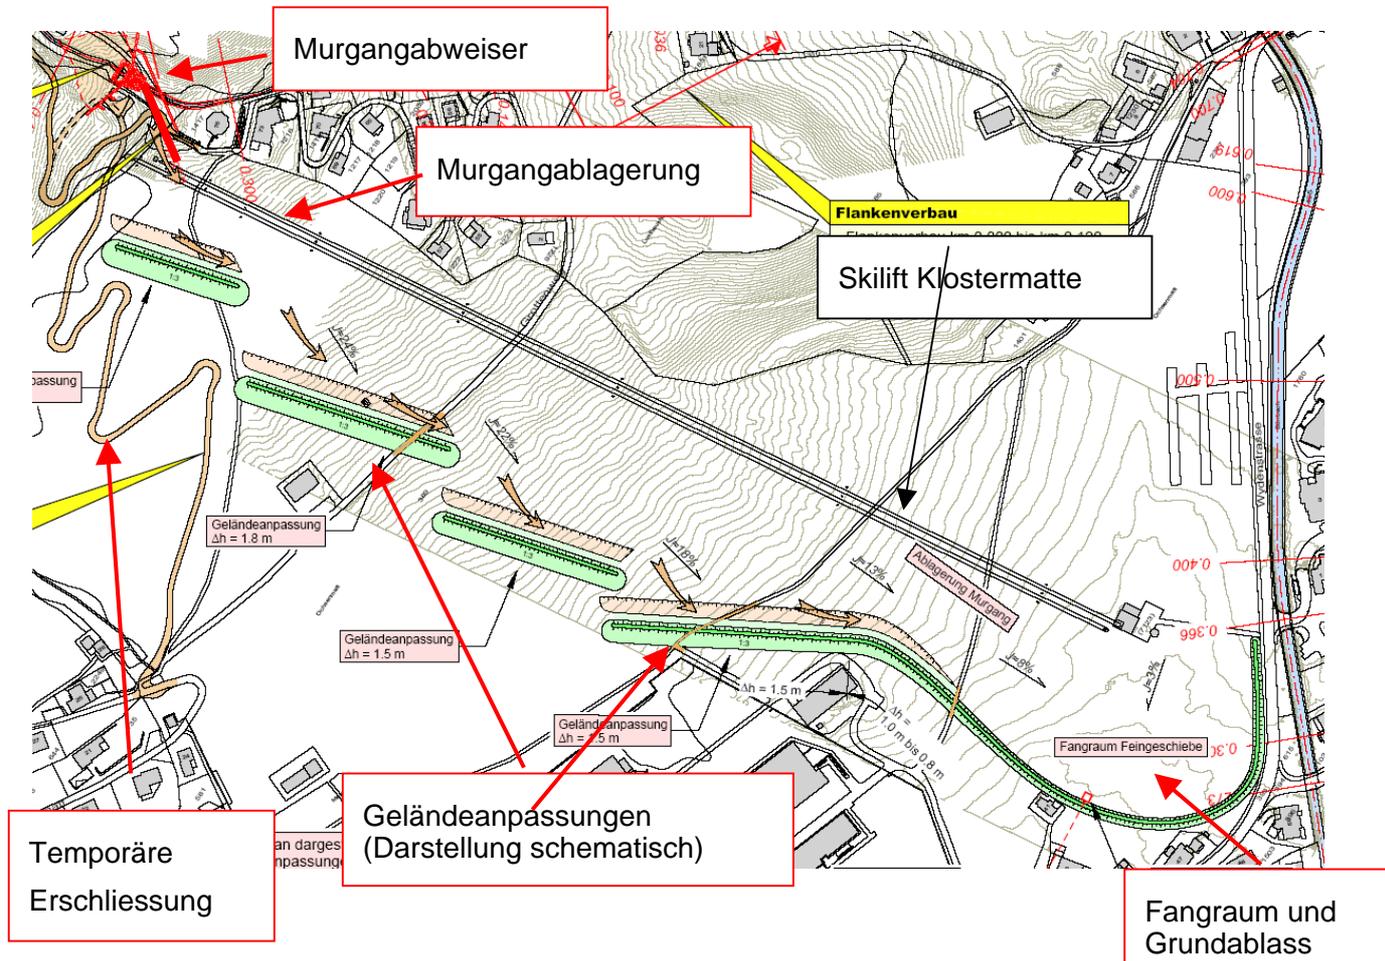
Deshalb wird direkt unterhalb des geplanten Sammlers ein Murgangabweiser schräg über das neue Gerinne des Mehlbachs erstellt, welcher vom Sammler nicht aufgenommenes Murgangmaterial nach rechts Richtung Klostermatte ablenkt.

Um das Kloster vor dem ausgeleiteten Überlastabfluss zu schützen, sind über die gesamte Klostermatte Terrainanpassungen notwendig, über die das Wasser und Feingeschiebe nach unten geführt werden. In der Senke am Talboden wird ein Auffangraum ausgebildet, wo sich das Feingeschiebe ablagert. Das Wasser wird über einen neu zu erstellenden Grundablass in den Erlenbach abgeleitet.

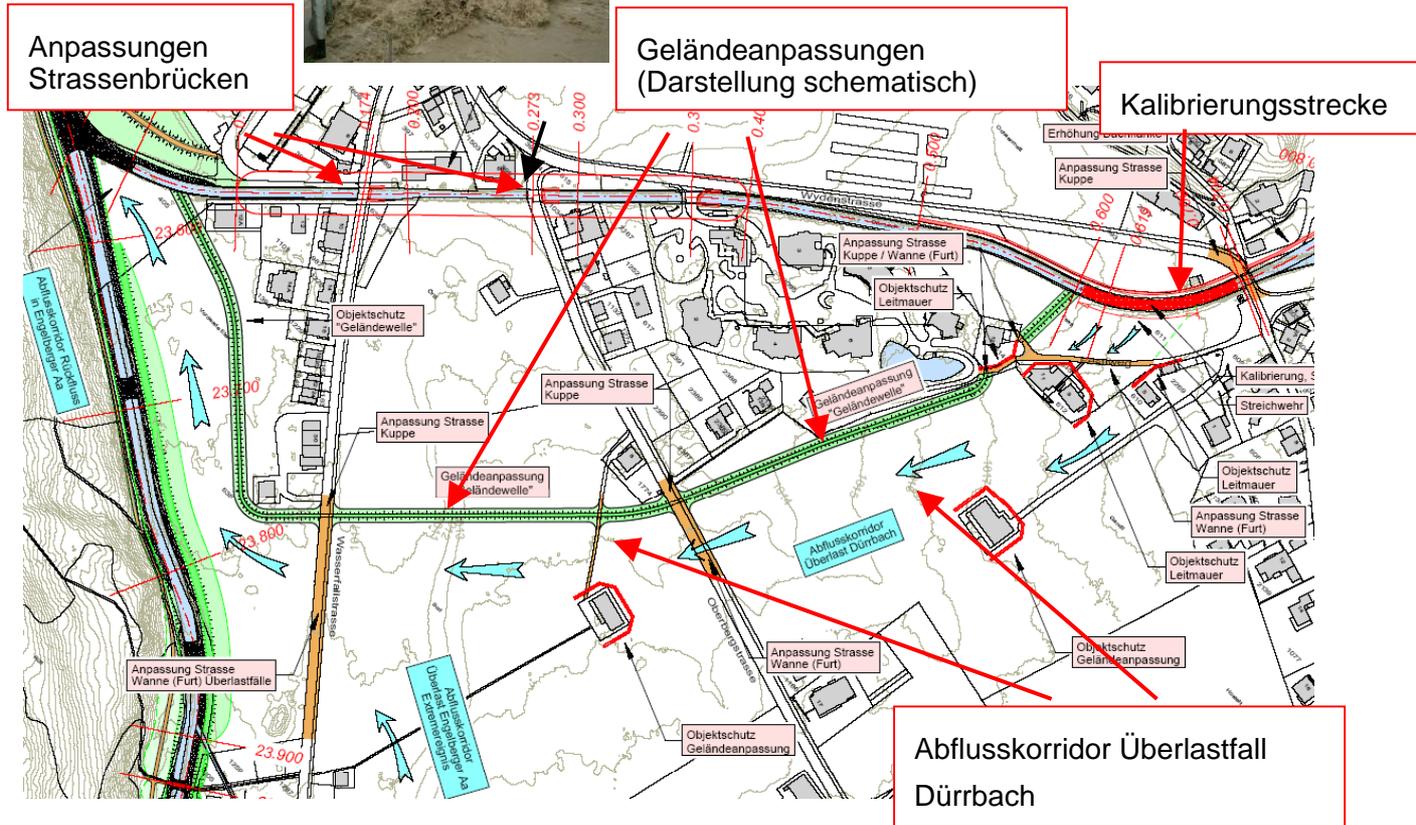
Die Massnahmen sind darauf ausgerichtet, das Schluckvermögen des bestehenden Gerinnes (Kanal mit steilen Betonleitwerken) möglichst auszunutzen, um bei grösserem Zufluss einen unkontrollierten Kollaps zu verhindern.

In der Kalibrierungsstrecke im Anschluss an die Festbrücke wird die hohe Fliessgeschwindigkeit mit Hilfe einer sehr rau ausgebildeten Sohle reduziert und die heute stark überhöhte linke Böschung abgetragen. Sobald hier mehr Wasser durchfliesst als die weiter unten liegenden Brücken schlucken können, beginnt das Wasser nach links zu überfließen.
