Kiesabbau Oberwald, Kerns (OW)

# Umweltverträglichkeitsbericht (UVB)

Korporation Kerns

4. Mai 2026

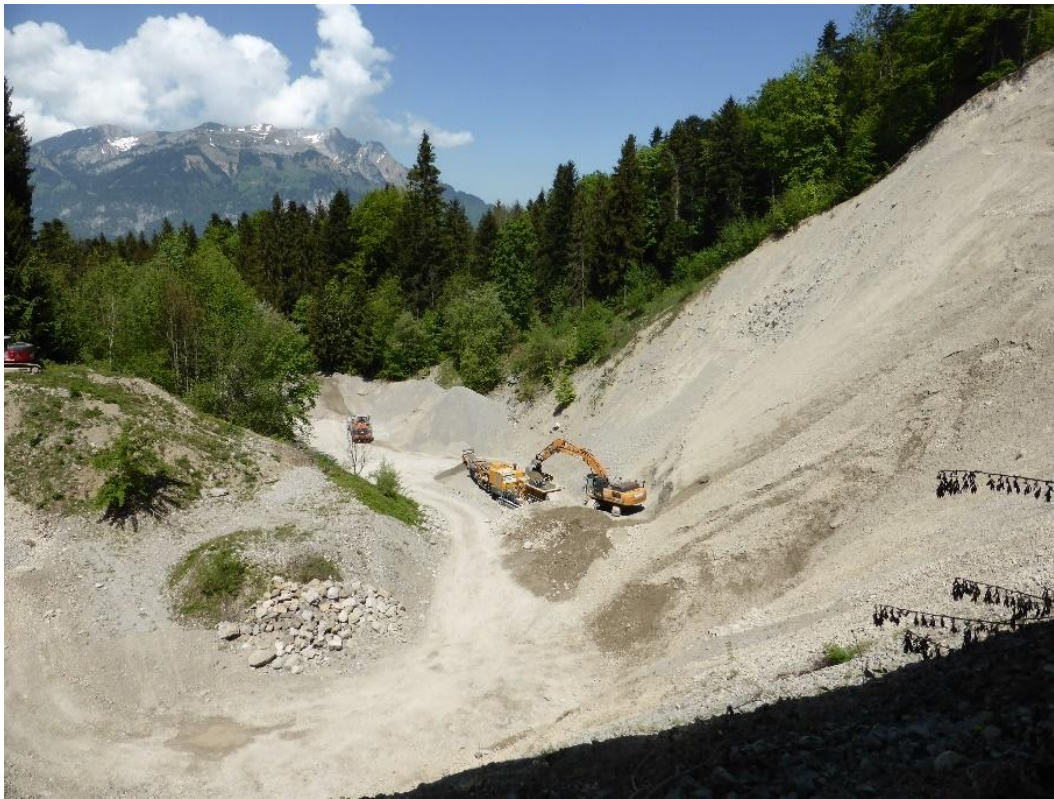
**Abbildung 2:** Blick von oben in die Kiesabbaustelle Oberwald (8.5.2018). Der Bagger beschickt den temporär eingemieteten Brecher. Der Pneulader verschiebt das gebrochene Material auf die Depots.

Der Rohstoff wird laufend aus der Wand entnommen. Der Bergschotter wird zuerst am Fuss der Wand ausgehoben und rutscht dann erfahrungsgemäss selbständig nach. Das Material wird möglichst nicht umgelagert und sofort aufbereitet, damit seine Qualität nicht beeinträchtigt wird. Beim nicht verwertbaren Anteil handelt es sich vorwiegend um feinkörniges Material mit Tonanteil. Dieses Material wird vor Ort für die Rekultivierung in geeigneter Form wieder eingebaut oder als nicht abbauwürdiges Kompartiment in der Wand belassen.

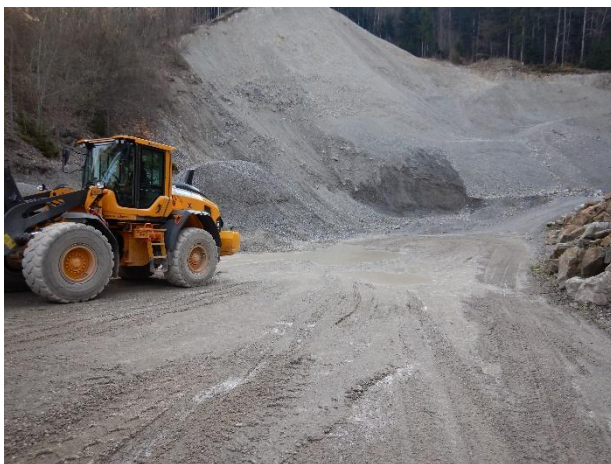
**Abbildung 8:** Temporäre, stark getrübbte Pfützen im Zufahrtsbereich der Grube mit Blick Richtung Osten (oeko-b ag, 05.04.2023).

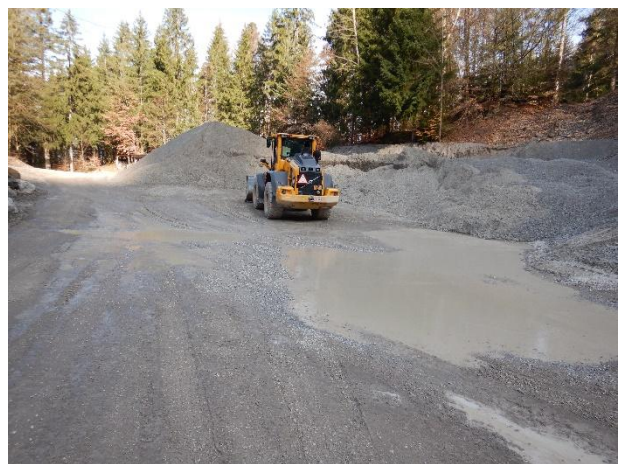
**Abbildung 7:** Temporäre, stark getrübbte Pfützen im Zufahrtsbereich der Grube mit Blick Richtung Westen (oeko-b ag, 05.04.2023).

Bei einer Begehung im April 2023 konnten nach einer intensiven Niederschlagsphase temporäre Pfützen im stark befahrenen Zufahrtsbereich beobachtet werden. Die Pfützen wiesen eine starke Trübung auf (Abbildung 8 und Abbildung 7). Es konnten keine Amphibien beobachtet werden.

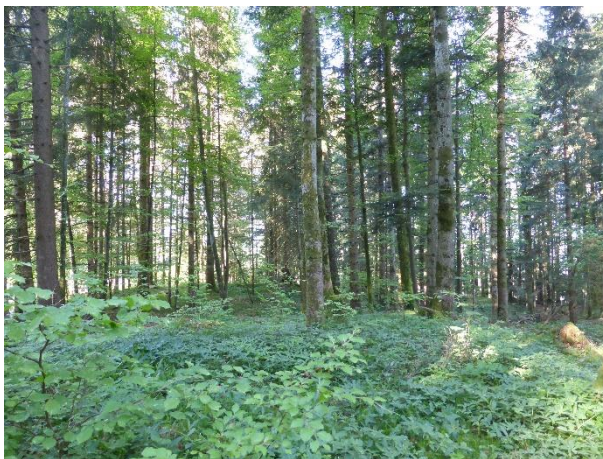
**Abbildung 9:** Waldgesellschaft 12a, prägend für den überwiegenden Teil des Abbauperimeters.

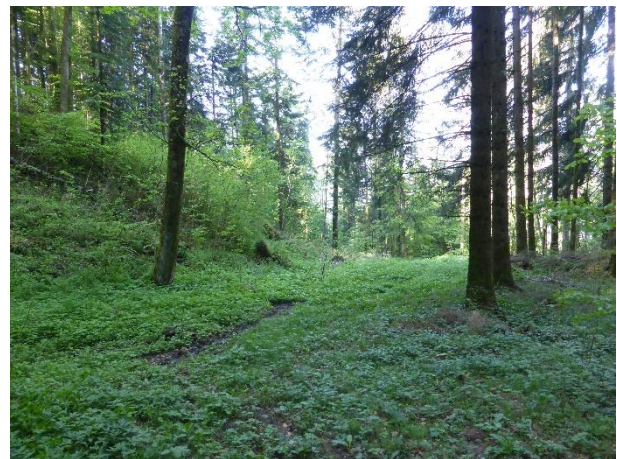
**Abbildung 10:** Waldgesellschaft 12S, in der nährstoffreichen feuchten Mulde am Nordrand des Abbauperimeters.

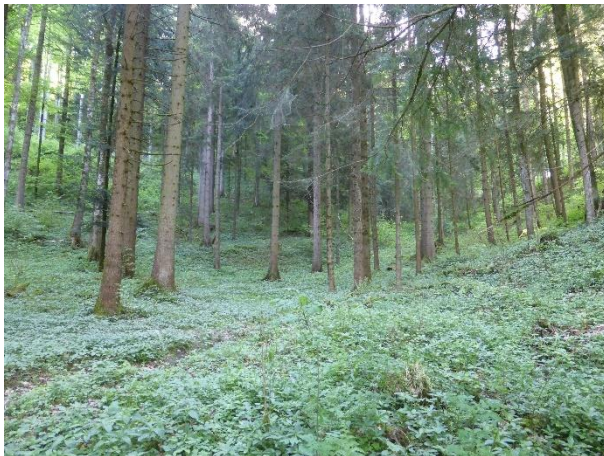
**Abbildung 11:** Waldnaturschutzinventar Objekt Nr. 1 mit dicken Fichten. An dieser Stelle ist ein Amphibienlaichgewässer vorgesehen. Als Ersatz für die entfernten Fichten sollen in der Nähe Laubbäume bezeichnet werden, welche bis zu ihrem natürlichen Lebensende stehengelassen werden.

- WNI-Objekt Nr. 1: Altholz mit 9 Fichten, 3 Tannen und 1 Esche mit BHD 50-60cm.
- WNI-Objekt Nr. 2: Felskopf. Höhe oben 2.5m, Länge oben 9m. Die Bohrlöcher auf der oberen Seite weisen auf früheren teilweisen künstlichen Abtrag hin.

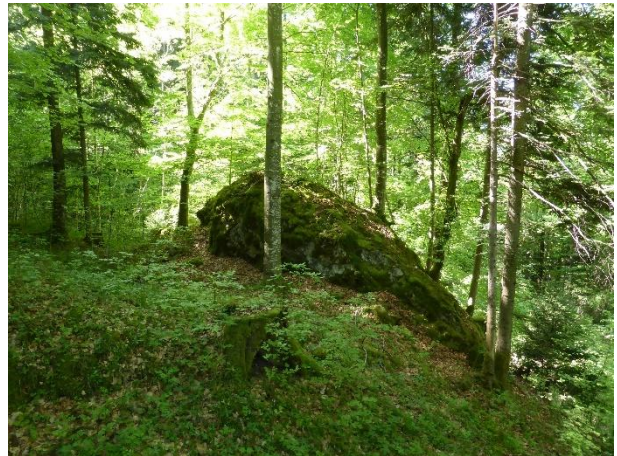
**Abbildung 12:** Felskopf mit artenreichem Bewuchs im nördlichen Bereich des Abbauperimeters (Waldnaturschutzinventar Objekt Nr. 2).

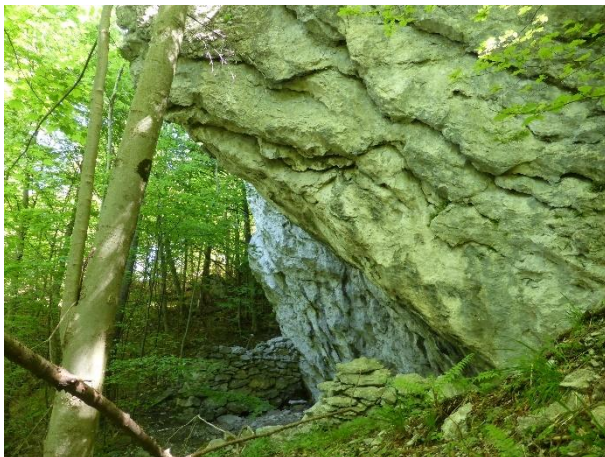
**Abbildung 13:** Mächtiger Felsen nordöstlich vom Abbauperimeter (Waldnaturschutzinventar Objekt Nr. 3). Blick auf den talseitigen Fuss der überhängenden Felswand.

- WNI-Objekt Nr. 3: Markanter grosser Felsen, nach unten überhängend, angrenzend gegen den Waldrand 2 Trockensteinmauern. Krippe zur Wildfütterung. In Felsritzen wächst der schwarzstielige Streifenfarn. Auf dem Felsen hat sich kleinflächig der Blockschutt-Tannen-Fichtenwald (Gesellschaft 48) etabliert mit Buche, Fichte, Tanne, Mehlsbeere, (Salweide), viel Heidelbeeren, Zwergbuchs, weisser Segge, (rotem Holunder).
- WNI-Objekt Nr. 4: Altholz mit Buche BHD 65cm, Buche BHD 50cm und Fichte BHD 50cm.
- WNI-Objekt Nr. 5: Ameisenhaufen mit 1.5m Durchmesser, 0.8m hoch.

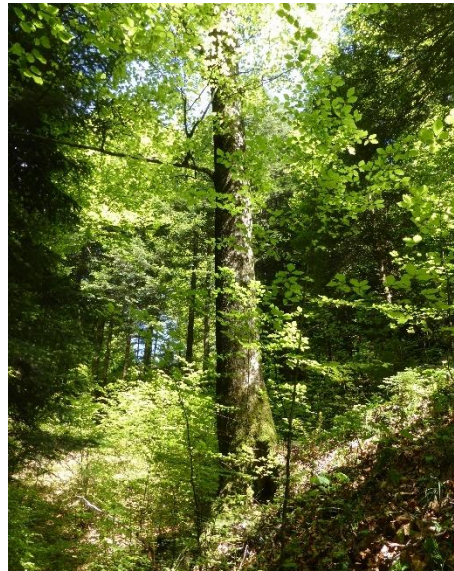
**Abbildung 14:** Altholzgruppe im südlichen Bereich des Abbauperimeters (Waldnaturschutzinventar Objekt Nr. 4).

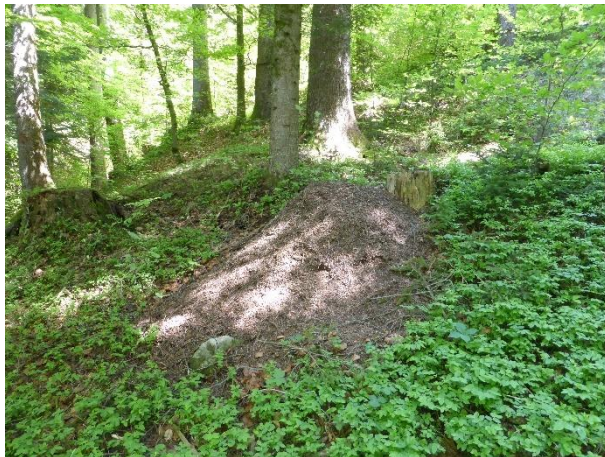
**Abbildung 15:** Grosser Ameisenhaufen im südlichen Bereich des Abbauperimeters (Walddatenschutzinventar Objekt Nr. 5)

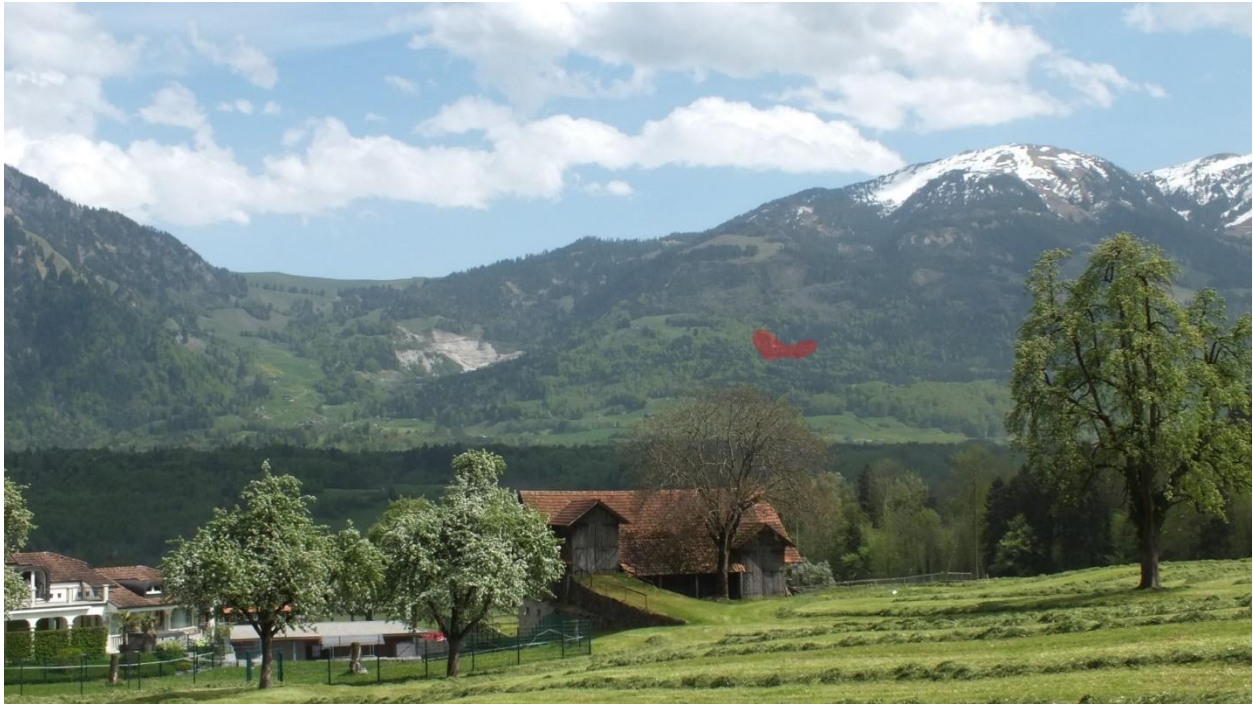
**Abbildung 20:** Fernwirkung des Vorhabens (Anblick von Schoried, Alpnach, einem der exponierten Blickwinkel). Die rote Einfärbung entspricht dem Erweiterungsperimeter (ohne Abdeckung durch den am Rand verbleibenden Waldbestand). Zu beachten ist im Vergleich auch die Erscheinung des Gipsabbaugebietes Melbach in der linken Hälfte des Bildes.

Das unten eingefügte Foto und die weiteren Fotos im Anhang 02 zeigen, dass die Grube auch von exponierten Blickwinkeln aus und selbst in ihrer grössten Ausdehnung in der Waldlandschaft Oberwald stets eine untergeordnete Relation einnimmt.

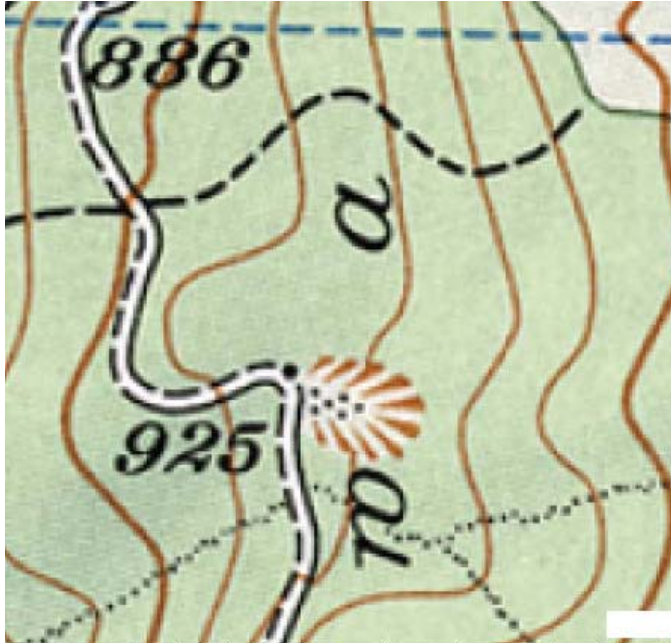
Fig. 2: Landeskarte ab 1969.

Auf der Landeskarte ist erstmals ab 1969 eine Abbaustelle im Bereich des aktuellen KbS-Standorts eingetragen (Fig. 2) und die entsprechende Waldlichtung ist auch auf dem Luftbild von 1976 (Fig. 3) zu sehen.

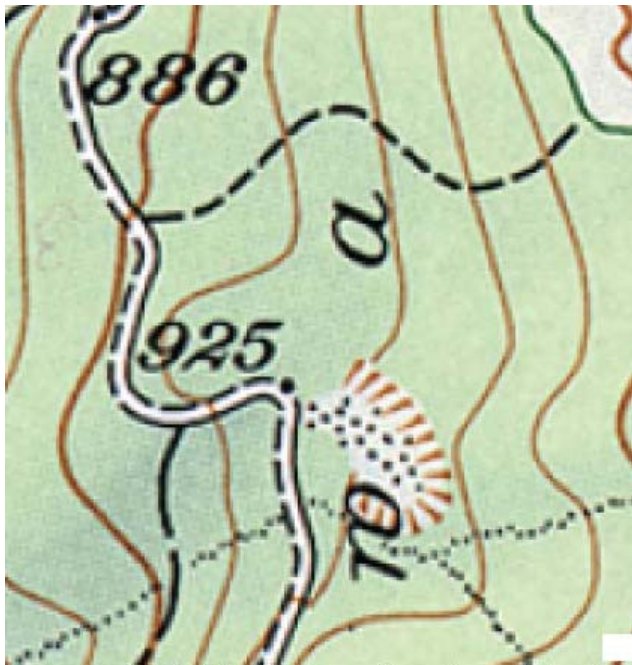
Fig. 4: Landeskarte ab 1987.

In den darauffolgenden Jahren wurde weiter Kies abgebaut und die Grube Richtung Osten vergrössert (Fig. 4 und Fig. 5). Die Ausdehnung fand im bewaldeten Gebiet statt und der Wald wurde teilweise gerodet.

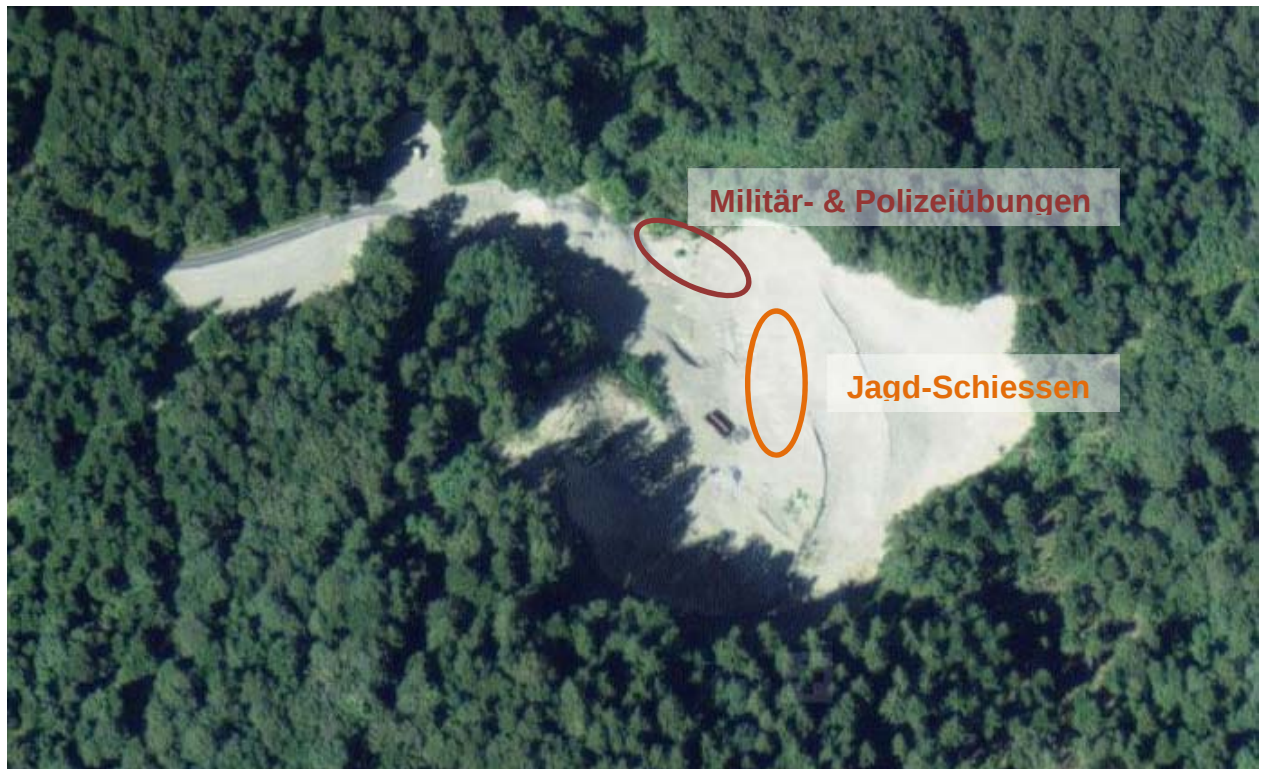
Fig. 8: Aktuelles Luftbild mit markierten Standorten der Schiessaktivitäten.

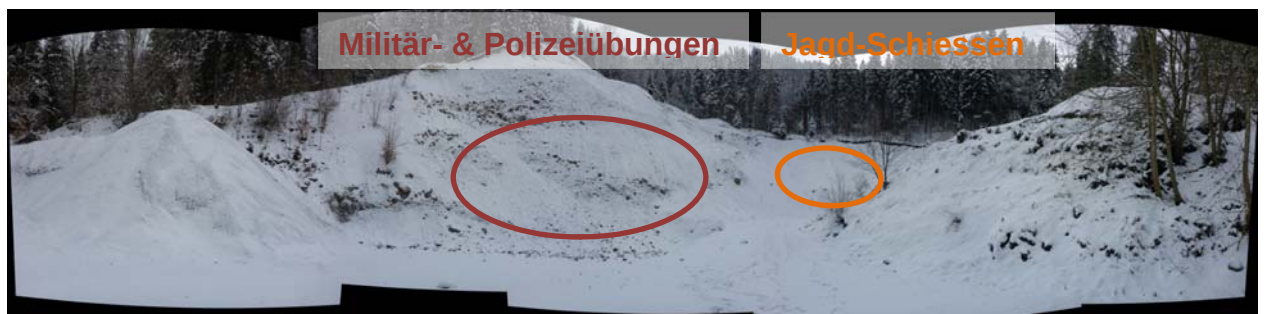
Fig. 9: Panoramabild mit markierten Standorten der Schiessaktivitäten [23.03.2018].

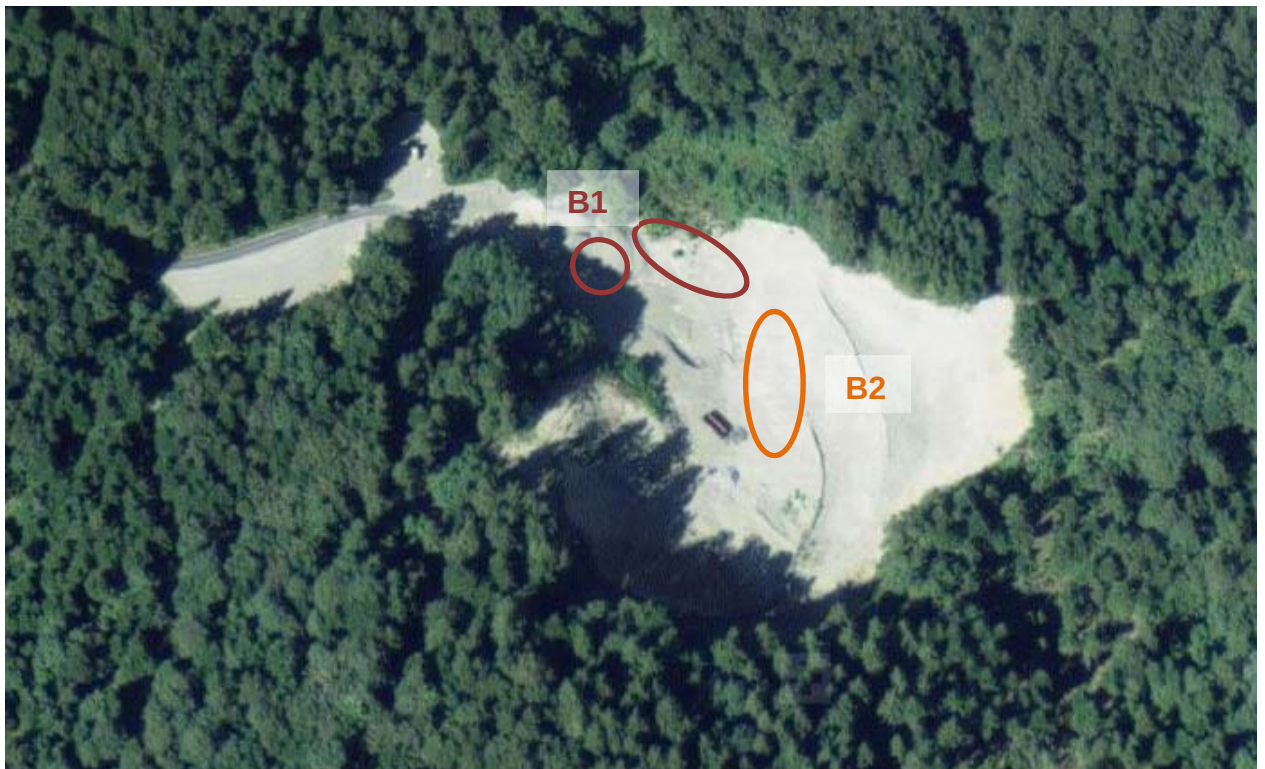
Fig. 10: Aktuelles Luftbild mit markierten Standorten der Probenahmen.

Die Probenahmestellen sind in Fig. 10 und Fig. 11 eingezeichnet. Die Probe B1 ist eine Mischprobe. Es wurde einerseits Material von der nördlichen Abbauwand (Militär- und Polizeiübungen) entnommen und andererseits vom Haufen am Eingang der Grube, welcher aus bereits aufbereitetem Material der Wand der Militär- und Polizeiübungen besteht und für den Abtransport bereit ist. Die Probe B2 wurde an anstehendem Material der östlichen Abbauwand, im Bereich der Jagdschiessübungen entnommen.

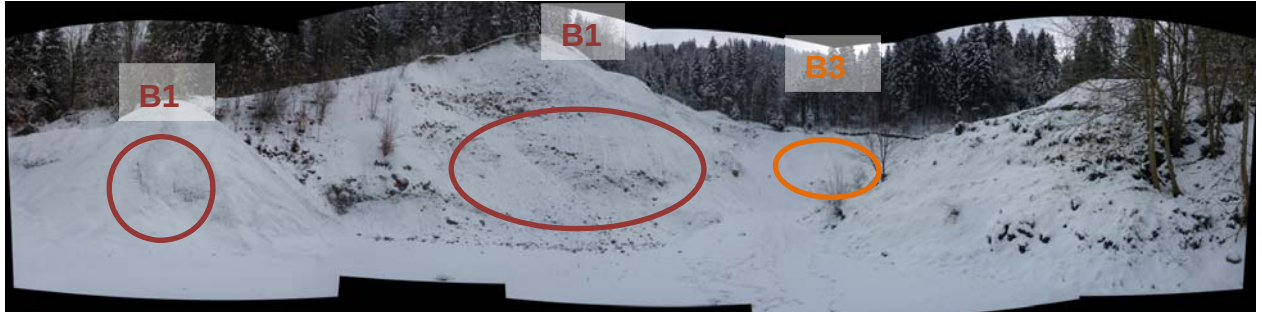
Fig. 11: Panoramabild mit markierten Standorten der Probenahmen [23.03.2018].

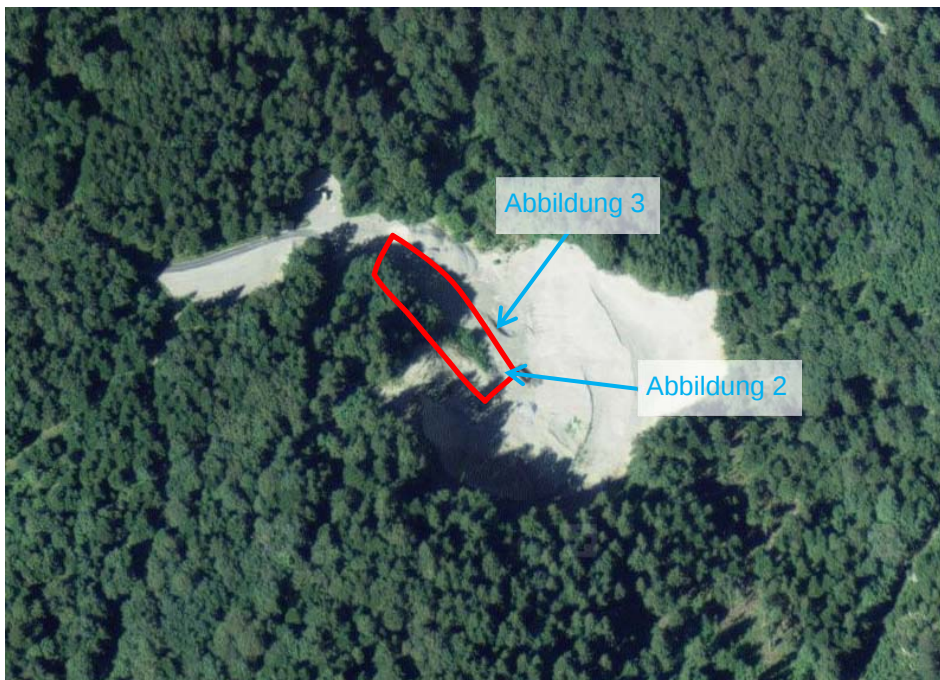
Abbildung 2: Blick auf den vermuteten Ablagerungsbereich (11.07.2018).

Herrn Ruedi Egger (Korporation Kerns) hat im Rahmen einer telefonischen Besprechung vom 05. Juli 2018 erzählt, dass der kleine Hügel auf der rechten Seite, eingangs der Kiesgrube (Abbildung 1 und 2), hauptsächlich aus Wurzelstöcken, Rinden und wenig Bauschutt aufgeschüttet wurde. Beim organischen Material handelt es sich um Material aus dem Forstbetrieb und aus der Rodung für die Kiesgrube selber. Der abgelagerte Bauschutt besteht gemäss seinen Angaben ausschliesslich aus Ziegel- und Betonschutt (Abbildung 3). Es handle sich bei den Ablagerungen um Einzelfälle und kleine Mengen, vermutlich einige Kubikmeter. Eine genaue Abschätzung sei schwierig.

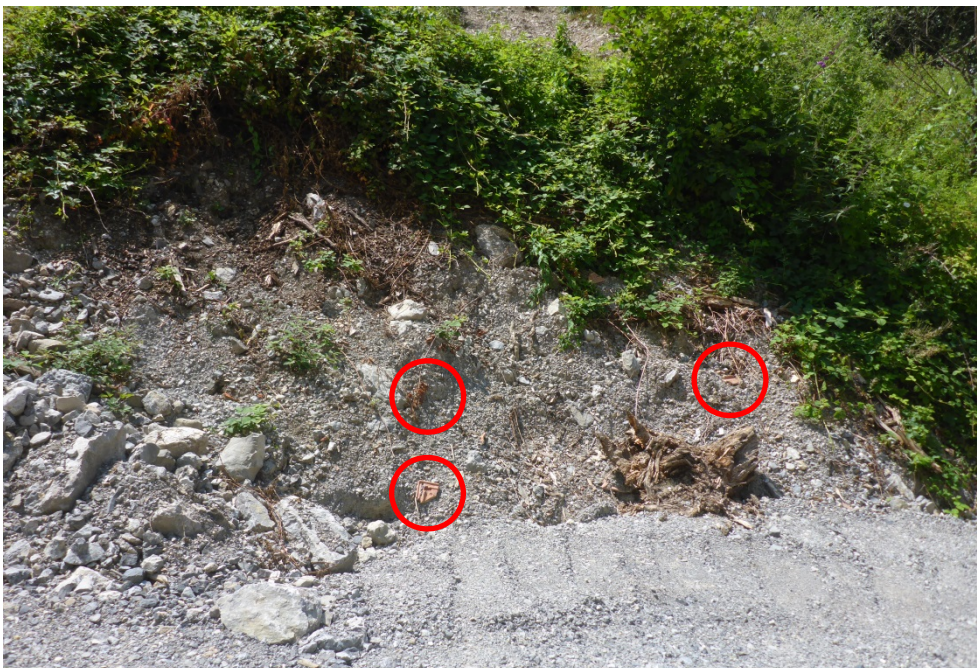
Abbildung 3: Detailaufnahme mit einzelnen Ziegelbruchstücken (rot markiert).

Da es sich bei den Ablagerungen um ein kleines Volumen und ausschliesslich um Ziegel- und Betonbruch handelt, ist das Schadstoffpotential sehr gering.

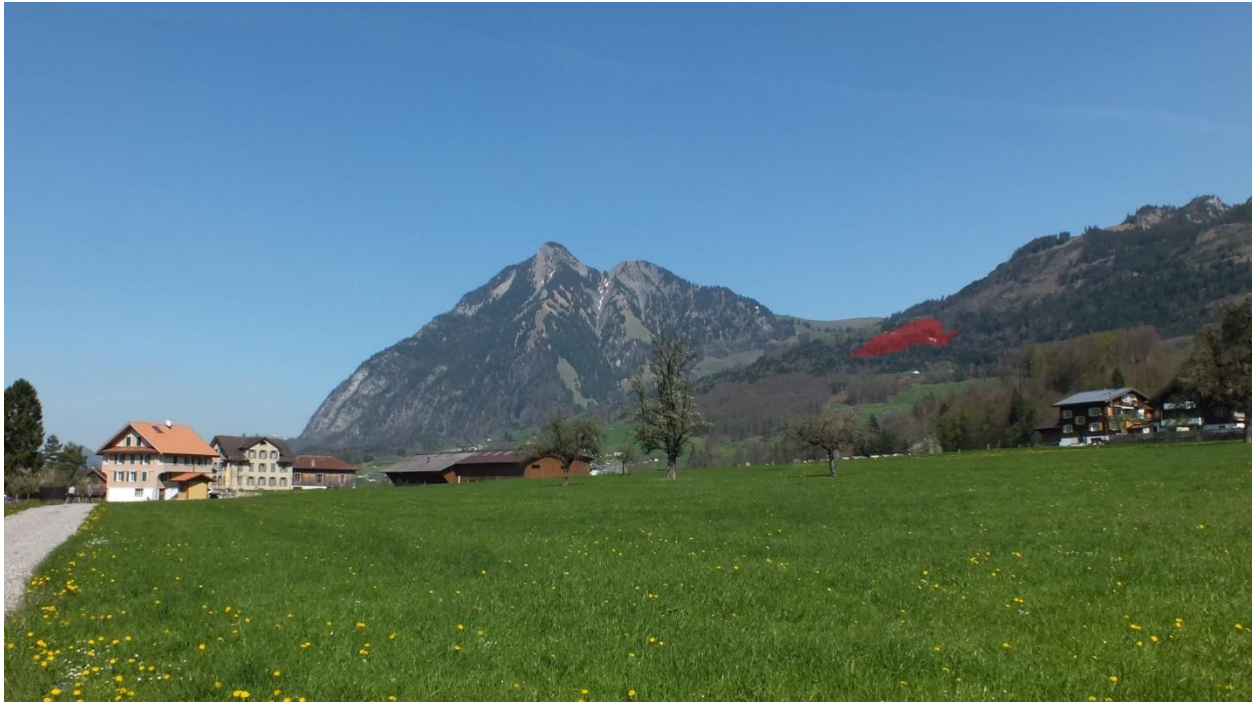
*Die rote Fläche bildet den gesamten Abbauperimeter ab (ohne Abdeckung durch Randbäume)*

Foto L1: Blick von Kerns, Feldli (Südecke Friedhof) (oeko-b ag, April 2018).
