Bericht des Regierungsrats über die Sofortmassnahmen im Notstandsgebiet Hintergraben

1. April 2014

Wir unterbreiten Ihnen den Bericht betreffend Sofortmassnahmen im Notstandsgebiet Hintergraben, Gemeinde Sarnen.

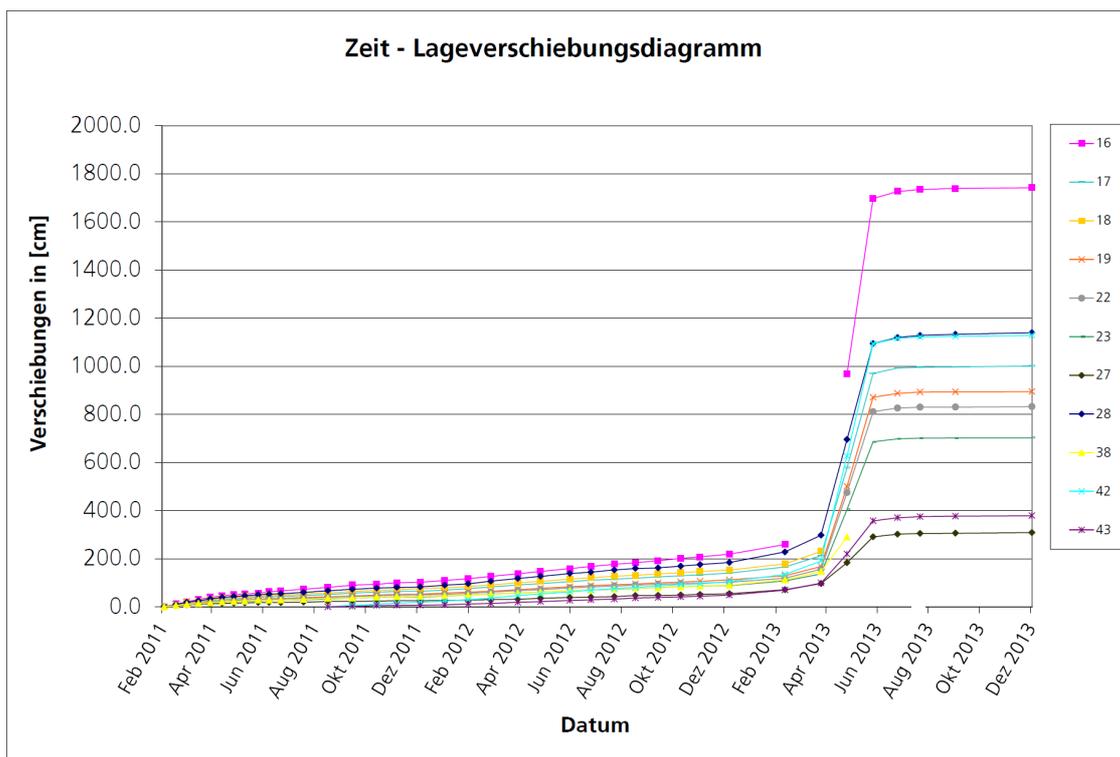
Abbildung 1: Verschiebung ausgewählter Punkte des GPS-Messnetzes der Rutschung Hintergraben.

Im Herbst 2010 wurden stärkere Rutschbewegungen als üblich festgestellt. Die eingerichtete Überwachung (GPS-Messnetz) zeigte eine markante Beschleunigung der Rutschung. Von Februar 2011 bis März 2013 wurden Bewegungsgeschwindigkeiten bis maximal 10 cm pro Monat verzeichnet (siehe Abbildung 1). Die Schäden an Gebäuden, Strassen und Bachverbauungen nahmen laufend zu.

Im April 2013 musste eine weitere sprunghafte Beschleunigung festgestellt werden (siehe Abbildung 1). Die Phase äusserst starker Beschleunigung dauerte rund zwei Monate. Es wurden Verschiebungen einzelner Punkte bis zu 30 cm pro Tag gemessen. Anfang Juni beruhigte sich die Rutschung plötzlich wieder. Die Rutschbewegungen sind aber nach wie vor von starker Intensität. Die Geschwindigkeiten seit Juni 2013 von mehreren Zentimetern pro Monat entsprechen jenen des Zeitraums von Februar 2011 bis März 2013 (siehe Abbildung 1).

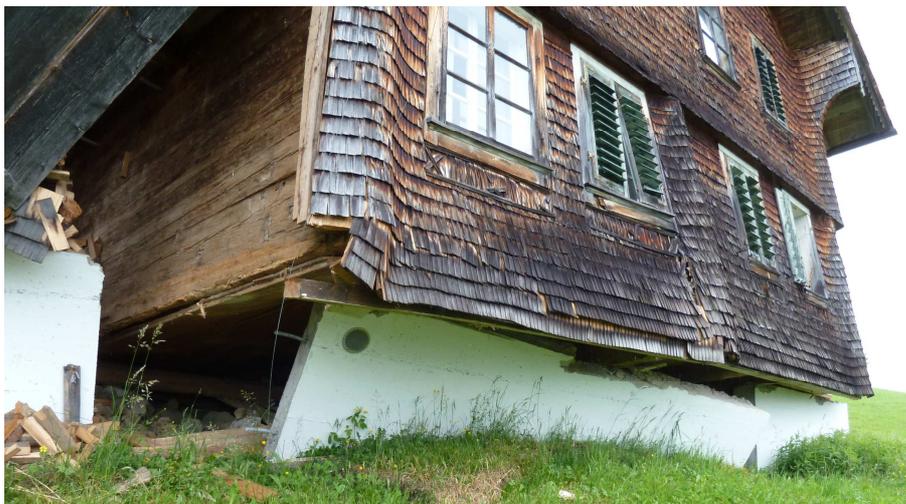
Abbildung 2: Zerstörung des Wohnhaus Bösendorf.

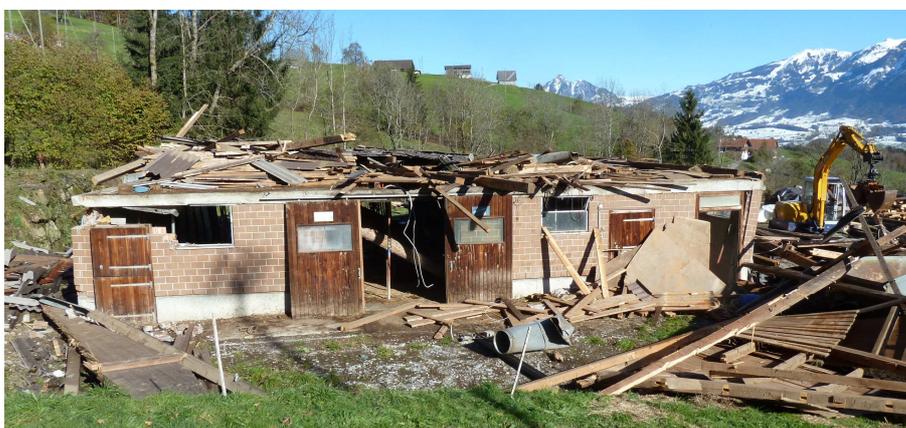
Abbildung 3: Abbruch zerstörter Stall Brend.

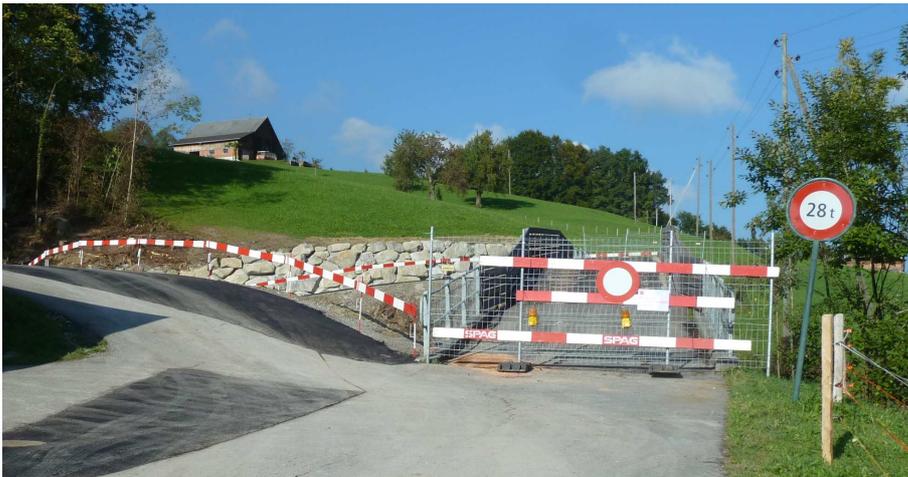
Abbildung 4: Sperrung der verschobenen Brücke der Schlimbachstrasse und Ersatz durch eine Furt links.

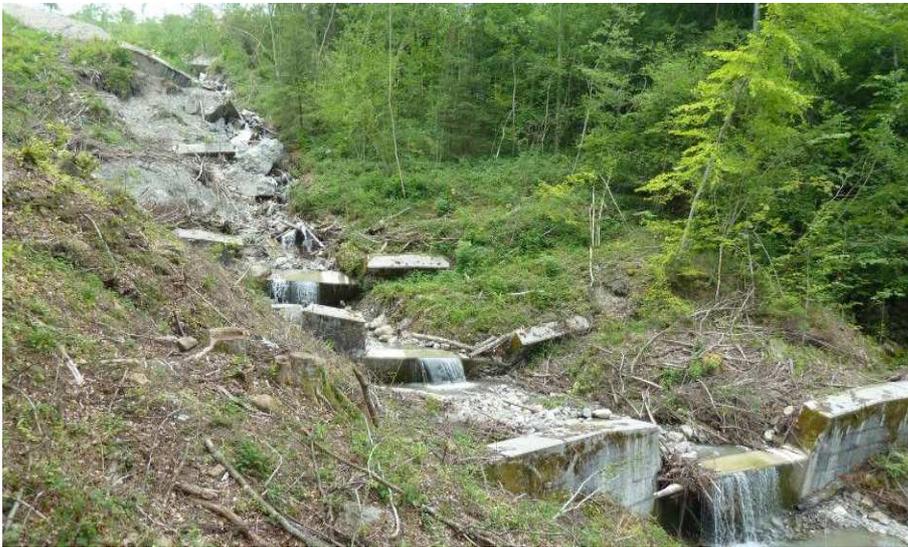
Abbildung 5: Zerstörung von Betonsperren im Schlimbach.

Die Rutschung kann wohl nicht aufgehalten aber zumindest in kleinem Umfang beeinflusst werden. Die Möglichkeiten der Beeinflussung konzentrieren sich auf den Wasserhaushalt sowie die Stabilisierung des Rutschfusses. Austretendes Wasser soll gefasst und sicher abgeleitet werden, damit es nicht in die Gleitflächen der Rutschmasse gelangt. Geprüft wird eine Verstärkung einzelner Schlimbachsperrern unterhalb der Rutschung. Die übrigen Bachsperrern ‚schwimmen‘ auf der Rutschmasse mit. Ein Ersatz dieser Sperrern ist nicht sinnvoll.

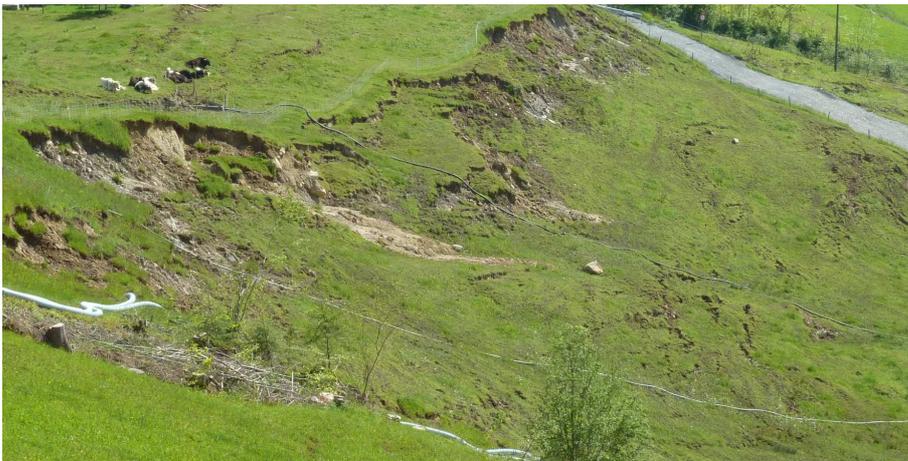
Abbildung 6: Zerreißen der Grasnarbe, Verunmöglichen der Schnittnutzung, starke Beeinträchtigung der Weidenutzung.

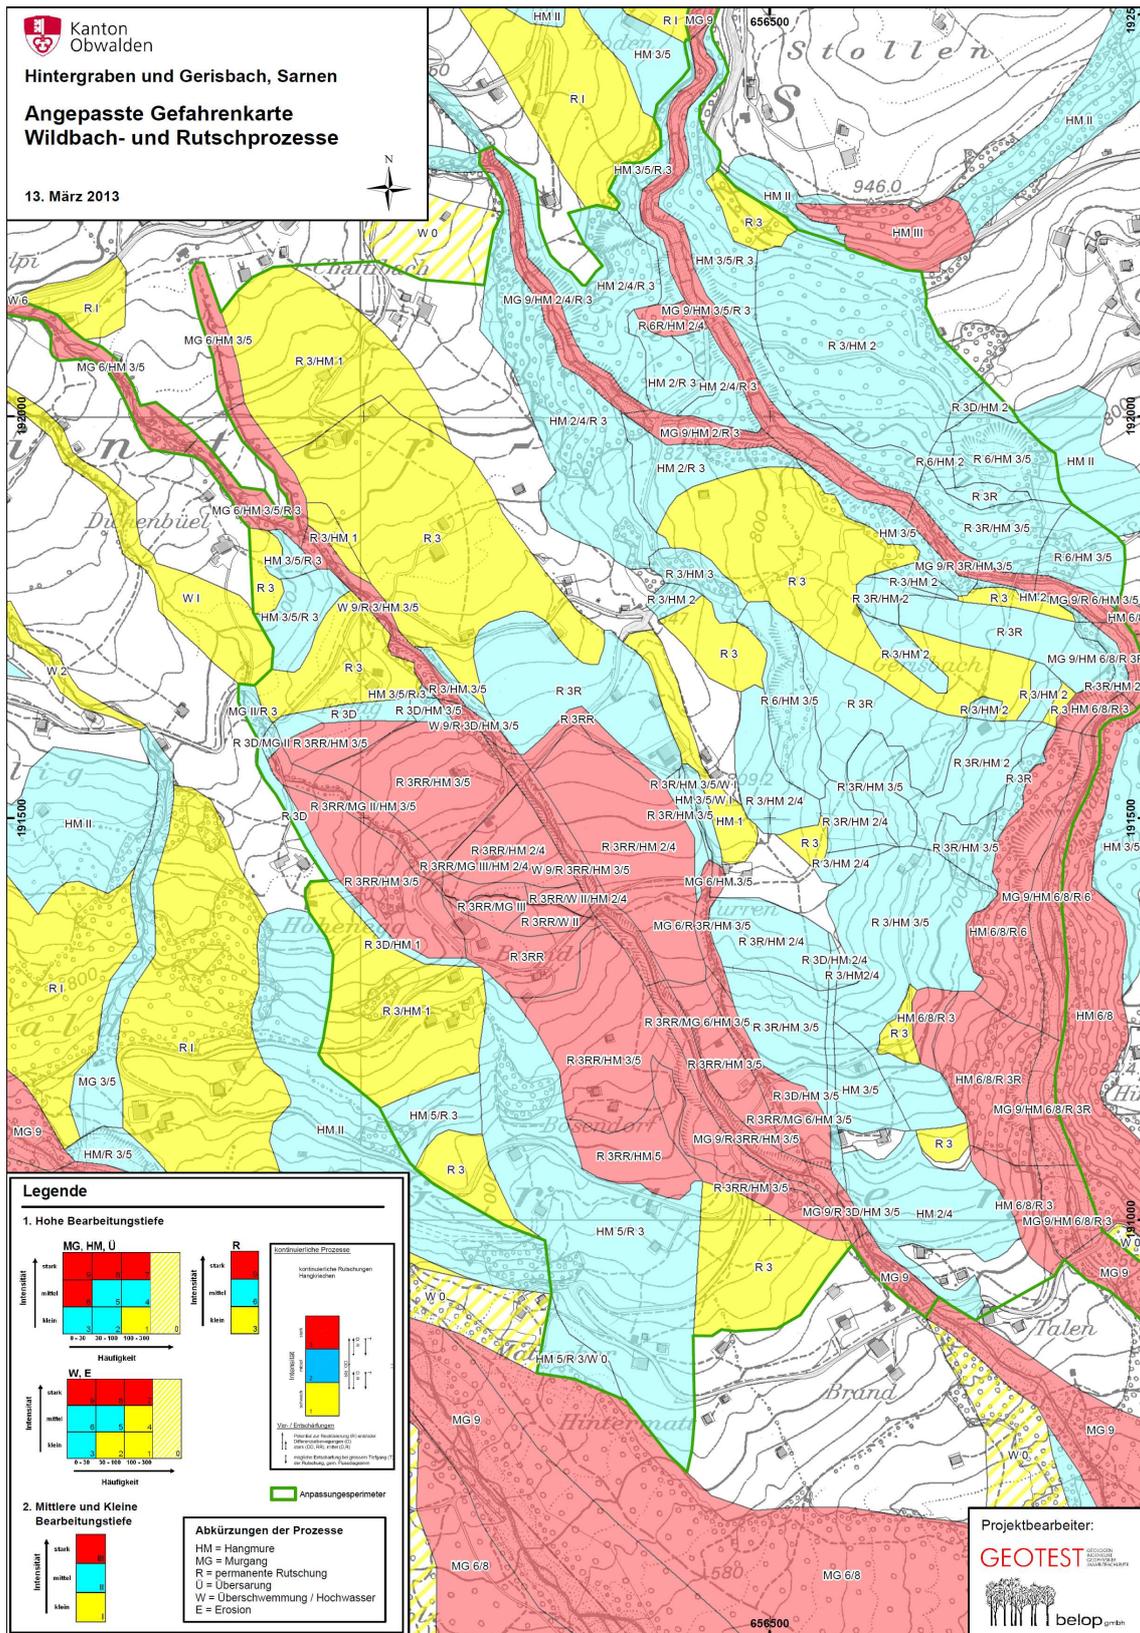
Abbildung 7: Gefahrenkarte Rutschung und Wildbachprozesse.

Die Hauptstrategie – Anpassen und Schadenpotenzial reduzieren – verfolgt das Ziel, künftige Schäden möglichst klein zu halten. Zentrales Instrument dafür ist die Gefahrenkarte (siehe Abbildung 7). Zerstörte Gebäude dürfen nicht mehr am bisherigen Ort aufgebaut werden. Wo erforderlich, werden Ersatzlösungen ausserhalb der roten Gefahrenzone gesucht. Die Erschliessung und die landwirtschaftliche Nutzung müssen den veränderten Bedingungen angepasst werden.
